Lieu-dit « Les Sablons » et « La Remise des Genêts » - Chemin de Crouy à BERNES-SUR-OISE (95)

## Diagnostic environnemental du milieu souterrain

Rapport

Réf : CSSPIF222643 / RSSPIF14363-01

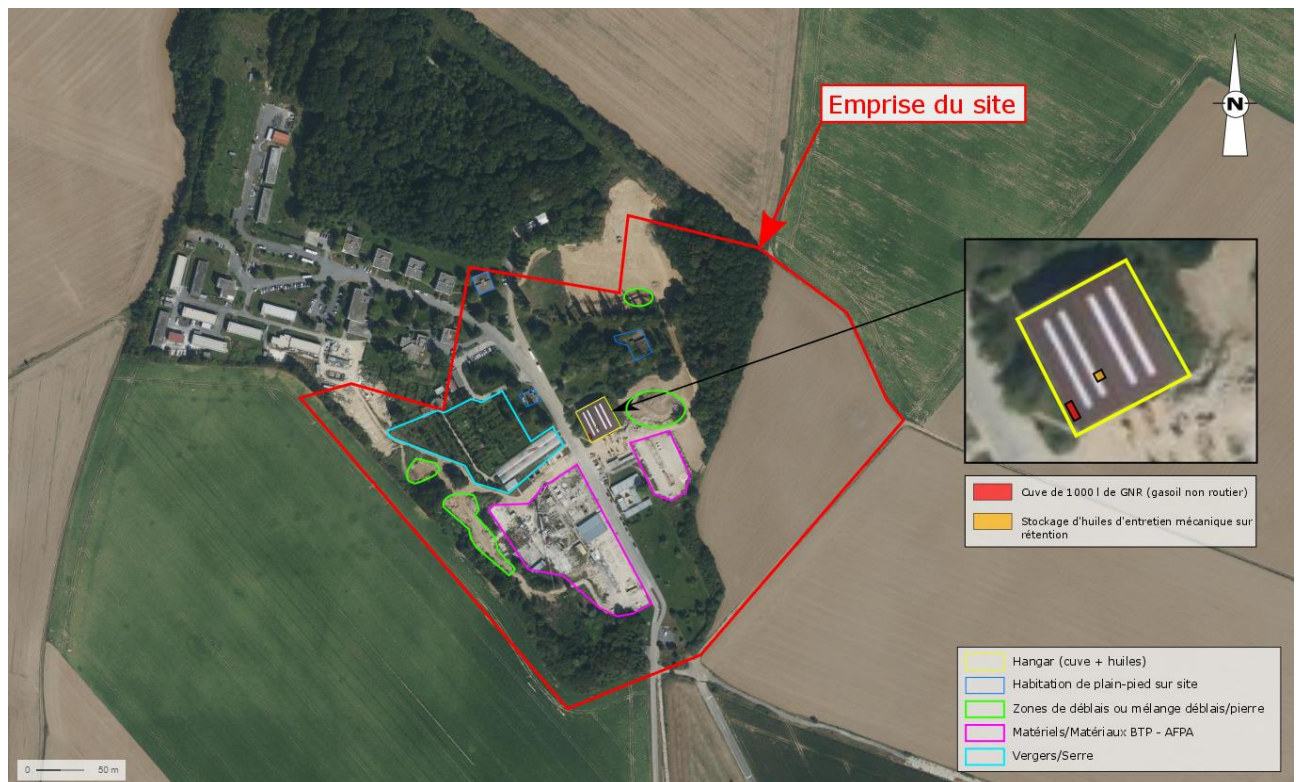
**Figure 2 : Localisation des installations ou activités potentiellement polluantes actuelles**

Compte-tenu des installations identifiées, les installations/activités ayant pu impacter la qualité des sols ou des eaux souterraines sont :

- la cuve à gasoil et la zone de stockage d'huiles; les polluants potentiels pour ces installations sont : HCT, HAP, BTEX, métaux lourds,
- les zones de stockage de déblais ou de mélanges de terres avec des blocs de pierre ou de béton dans le cadre de l'activité d'apprentissage de l'AFPA. M. DJAFFAR de l'AFPA a précisé lors de la visite que ces terres sont exclusivement issues du site et des activités de l'AFPA. Toutefois en l'absence de justificatifs ou d'analyses sur la qualité chimique de ces matériaux, nous devons considérer la possibilité que ces remblais soient de mauvaise qualité : les polluants potentiels pour ce stockage de déblais sont : HCT, HAP, BTEX, PCB, métaux lourds,

- les zones de stockage de matériels/matériaux du BTP. Ces zones sont sujettes à des stockages temporaires de matériaux dont la nature ne nous est pas connue à ce stade et sont également des zones de circulation de machines :les polluants potentiels pour cette activité/installation sont : HCT, HAP, BTEX, PCB, métaux lourds. Ces composés sont choisis car couramment rencontrés dans les terrains de qualité chimique mauvaise ou dégradée,

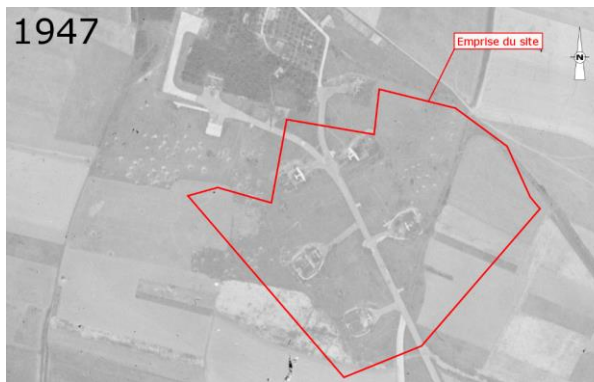
<p><b>Tableau 4 : Extrait de la photographie aérienne de l'année 1947</b></p>	<p><b>Tableau 5 : Extrait de la photographie aérienne de l'année 1955</b></p>
<p>1947</p>

- en 1947, la présence de 5 aires de parkings pour avions autour d'une voie de circulation (taxiway) associée (orientation nord-sud) ainsi que de nombreux cratères de bombardements. Cette voie de circulation est aujourd'hui la voie routière au centre du site. Les alentours du site sont exploités par des champs agricoles à l'est, à l'ouest, au sud tandis qu'au nord, deux prolongements des voies de circulation des avions sont visibles mais la nature des activités n'est pas identifiable,

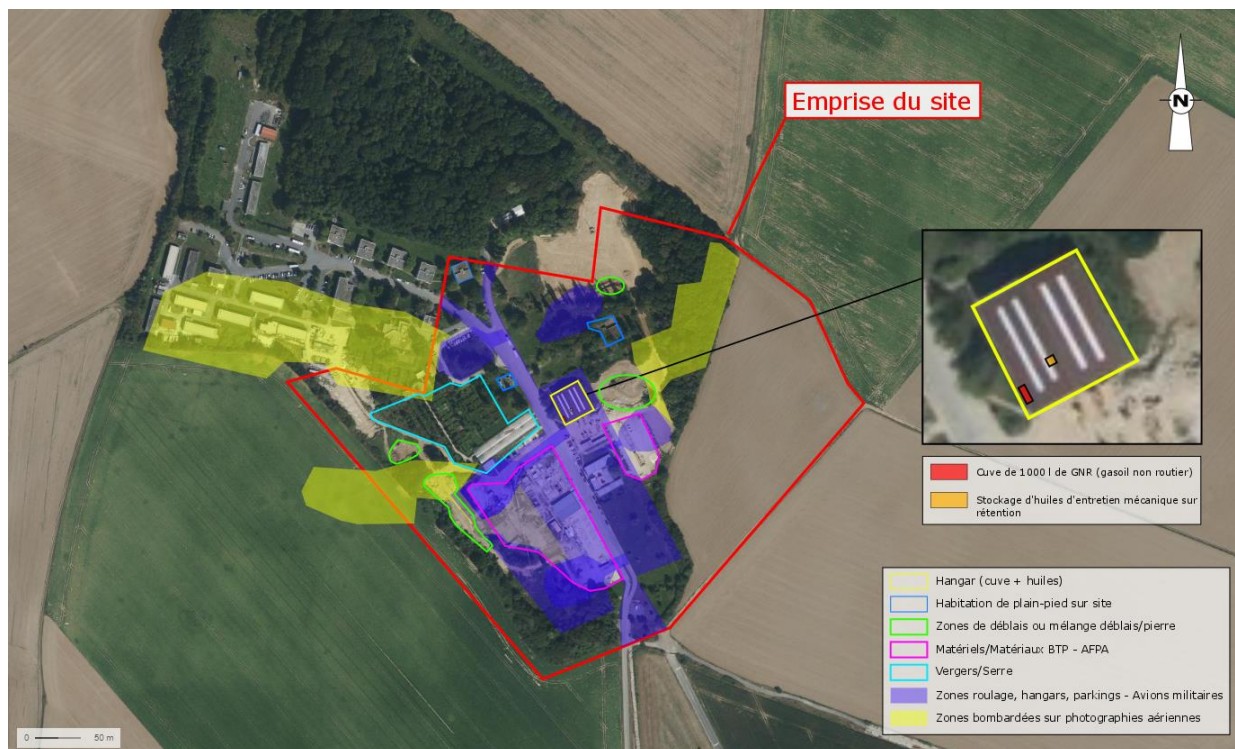
**Figure 3 : Localisation mise à jour des sources potentielles de pollution à l'issue de l'étude des photographies aériennes**

A l'issue de l'étude des photographies aériennes, deux sources potentielles de pollution supplémentaires (par rapport à celles identifiées lors de la visite de site, cf. chapitre 2) ont été identifiées :

- la première source comprend les zones présentant des impacts de bombes issues de la seconde guerre mondiale dont les cratères sont visibles sur la photographie de 1947 qui ont pu impacter la qualité des sols et des eaux souterraines. Les paramètres concernés sont les suivants : métaux lourds (une attention particulière est à souligner sur l'arsenic et le mercure), BTEX, phénols et chlorophénols, HAP,
- la seconde source potentielle de pollution comprend l'ensemble des zones ayant accueilli une activité liée à l'aviation (pistes de roulage, hangars pour les avions, entretien mécanique des avions et avions eux-mêmes) visibles sur les photographies aériennes. Les composés associés à cette activité sont les suivants : HCT (huiles et hydrocarbures), HAP (hydrocarbures et imbrûlés de moteurs), BTEX (carburants et huiles), COHV (dégraissage de pièces mécaniques), PCB, métaux lourds

Compte-tenu de ces éléments, la qualité des sols ou des eaux souterraines dans les zones identifiées a pu être dégradée du fait des activités ou événements historiques exploités dans ces zones.

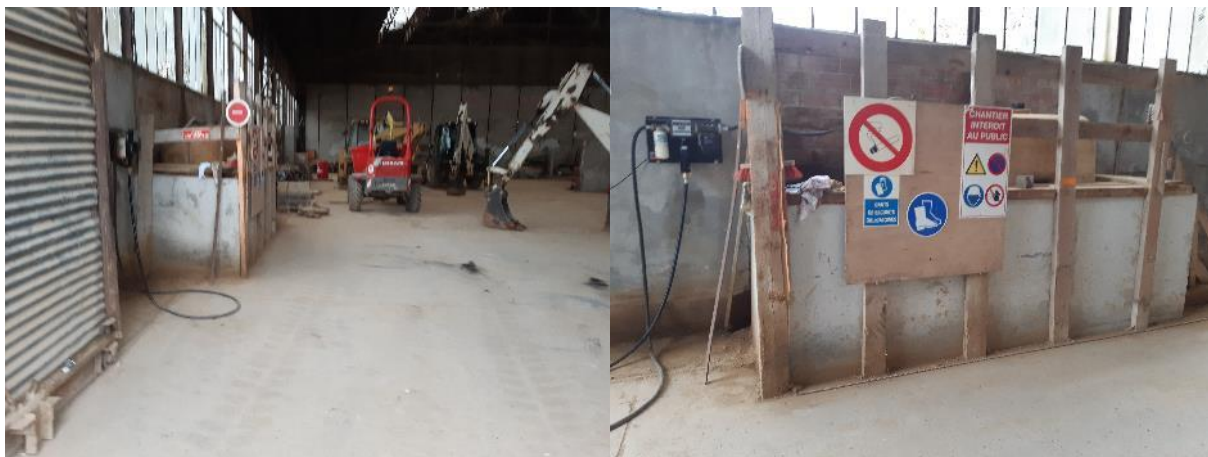
**Photographies 4 : intérieur du hangar historique – Zone de la cuve de carburant stockage + distribution**

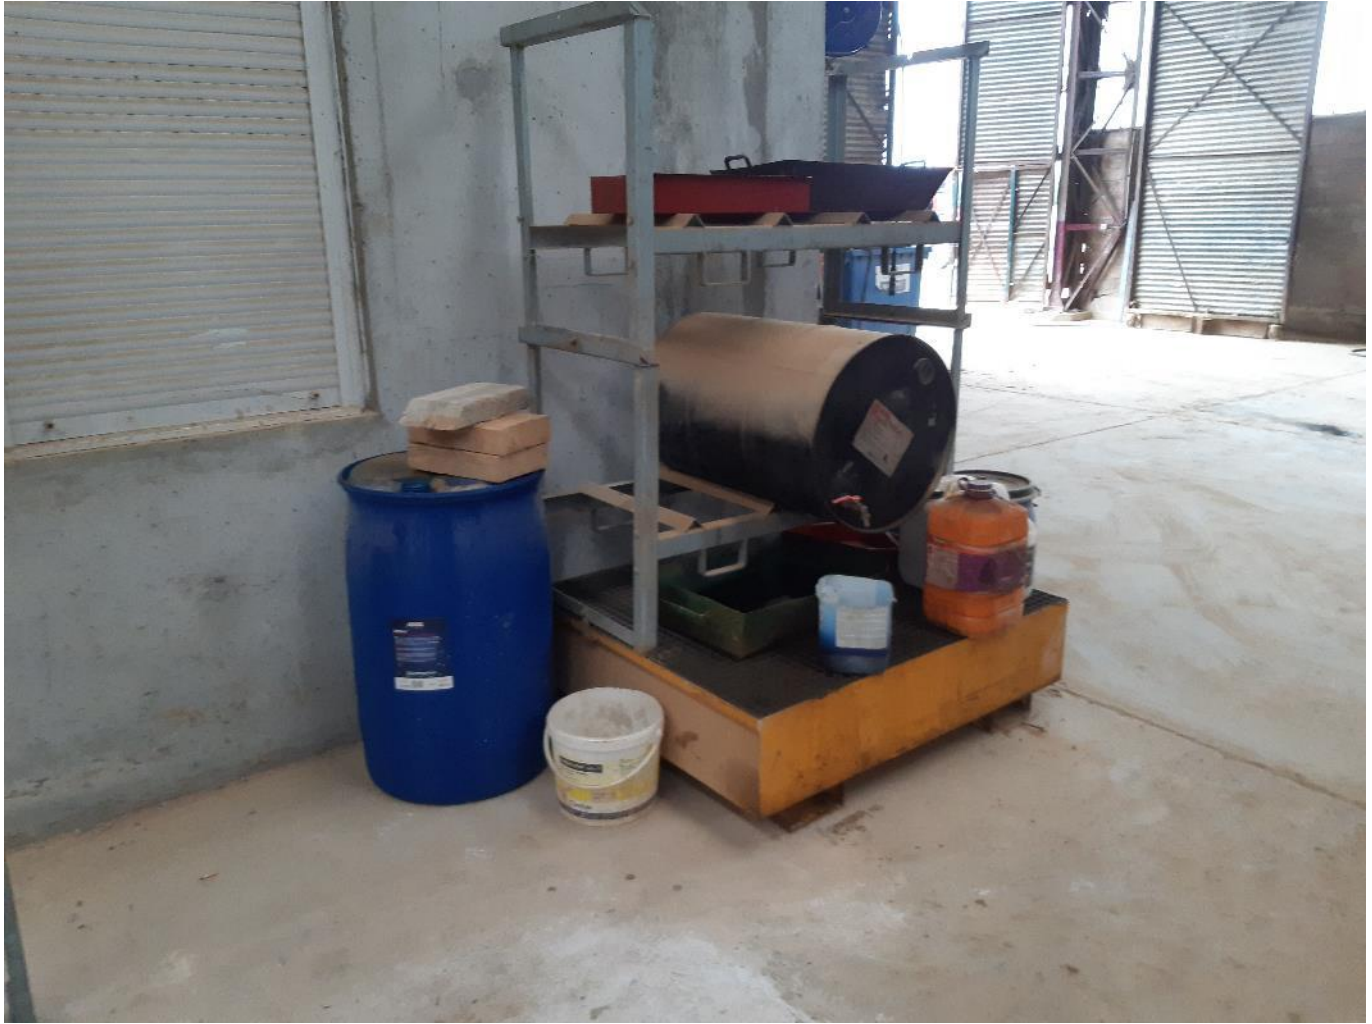
**Photographies 5 : Zone de stockage des huiles d'entretien de véhicules**

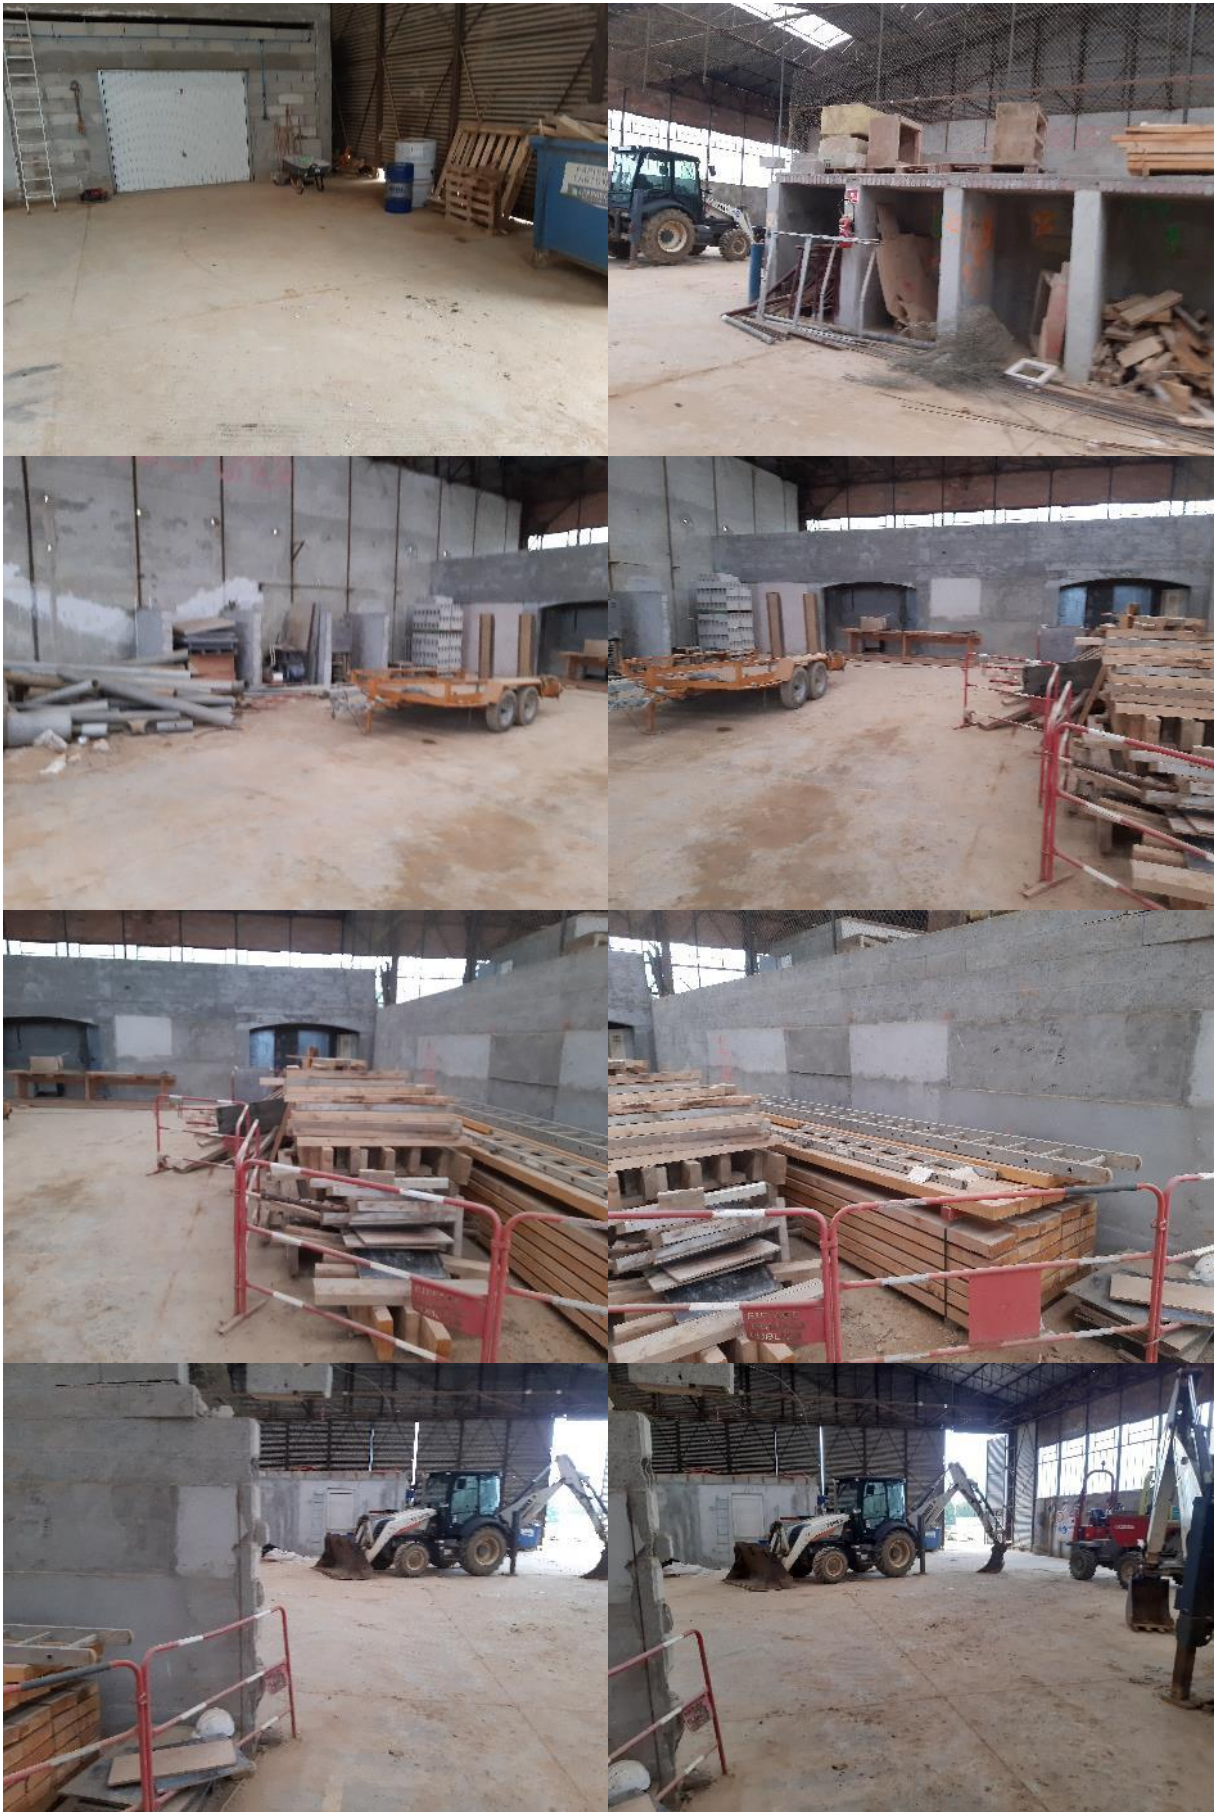
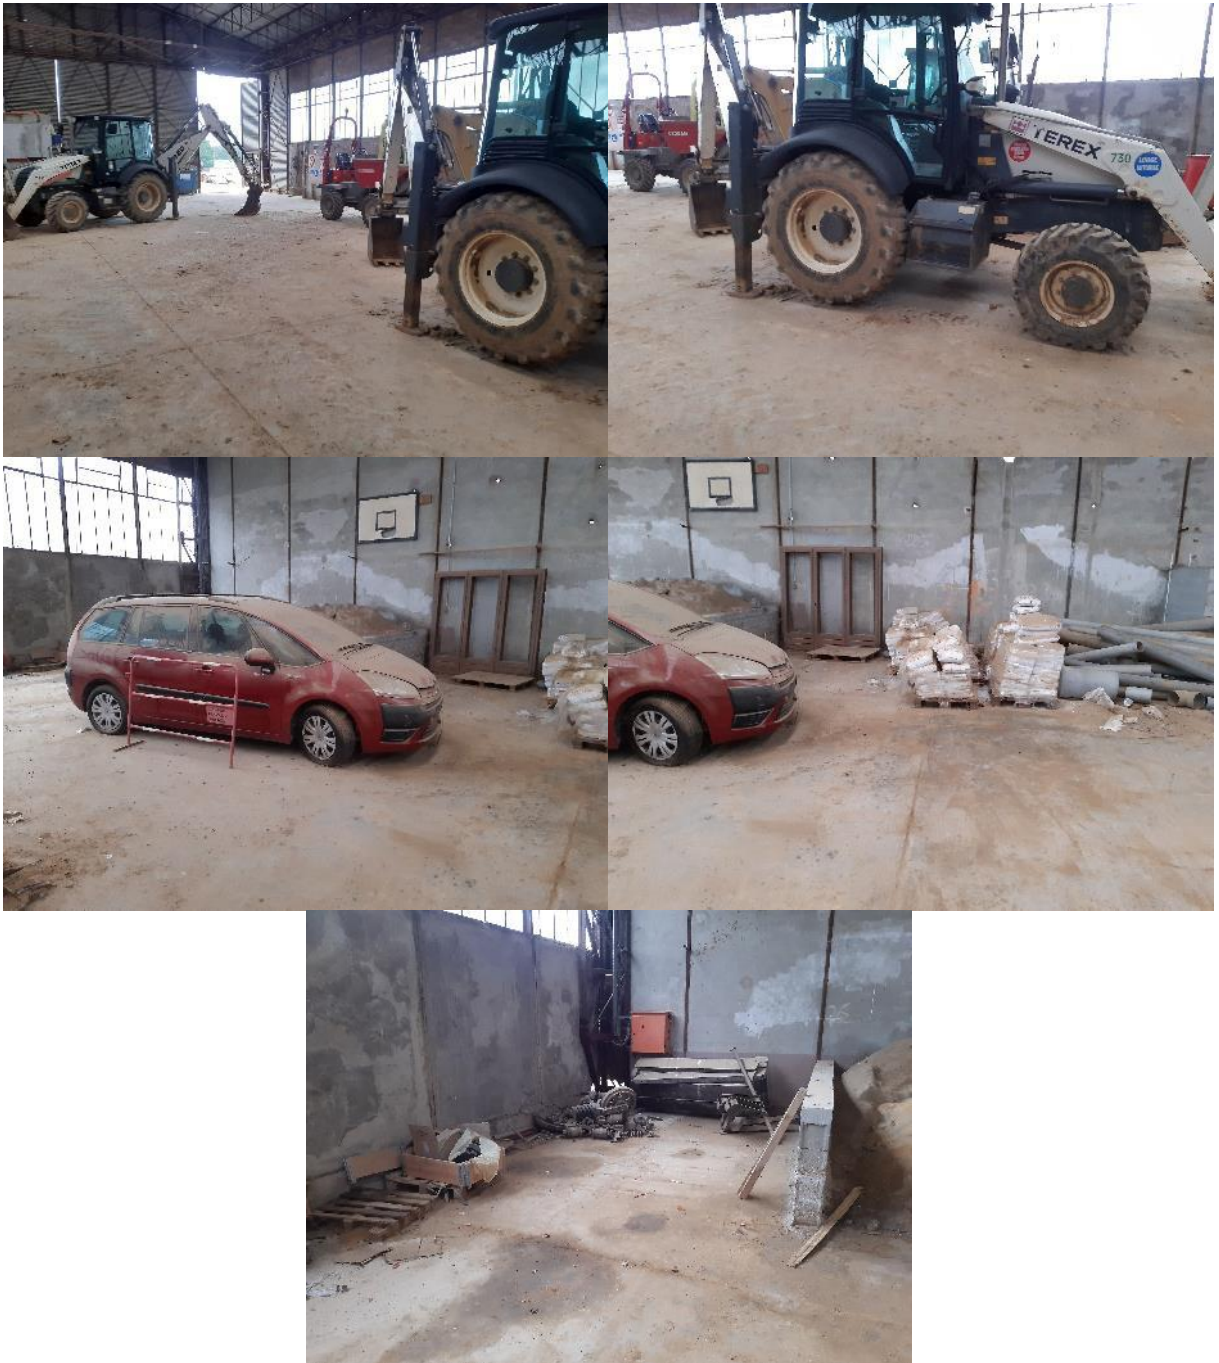
**Photographies 6 : Hangar historique – Prises de vues diverses des stockages dans toutes les zones restantes**

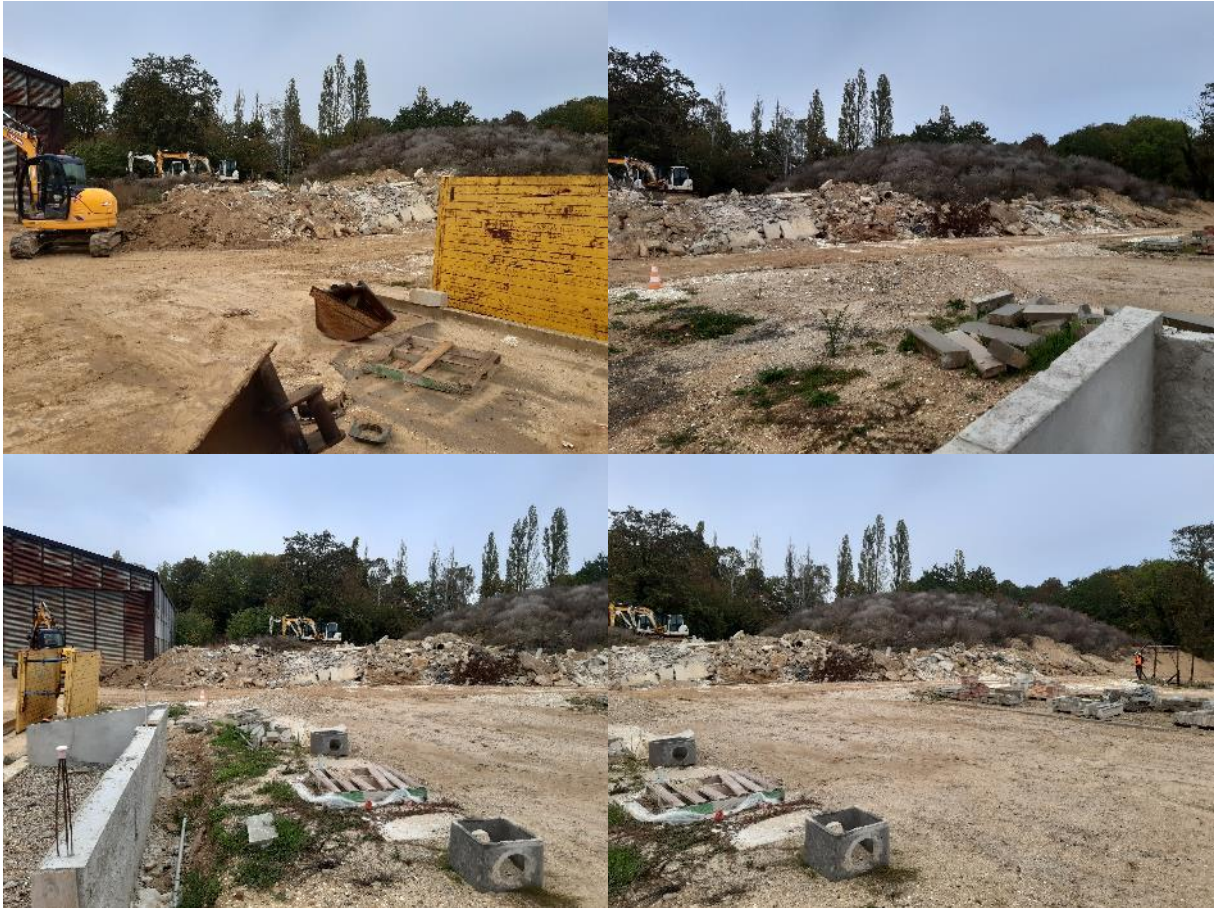
**Photographies 7 : Zone de stockage de déblais – Zone 5**

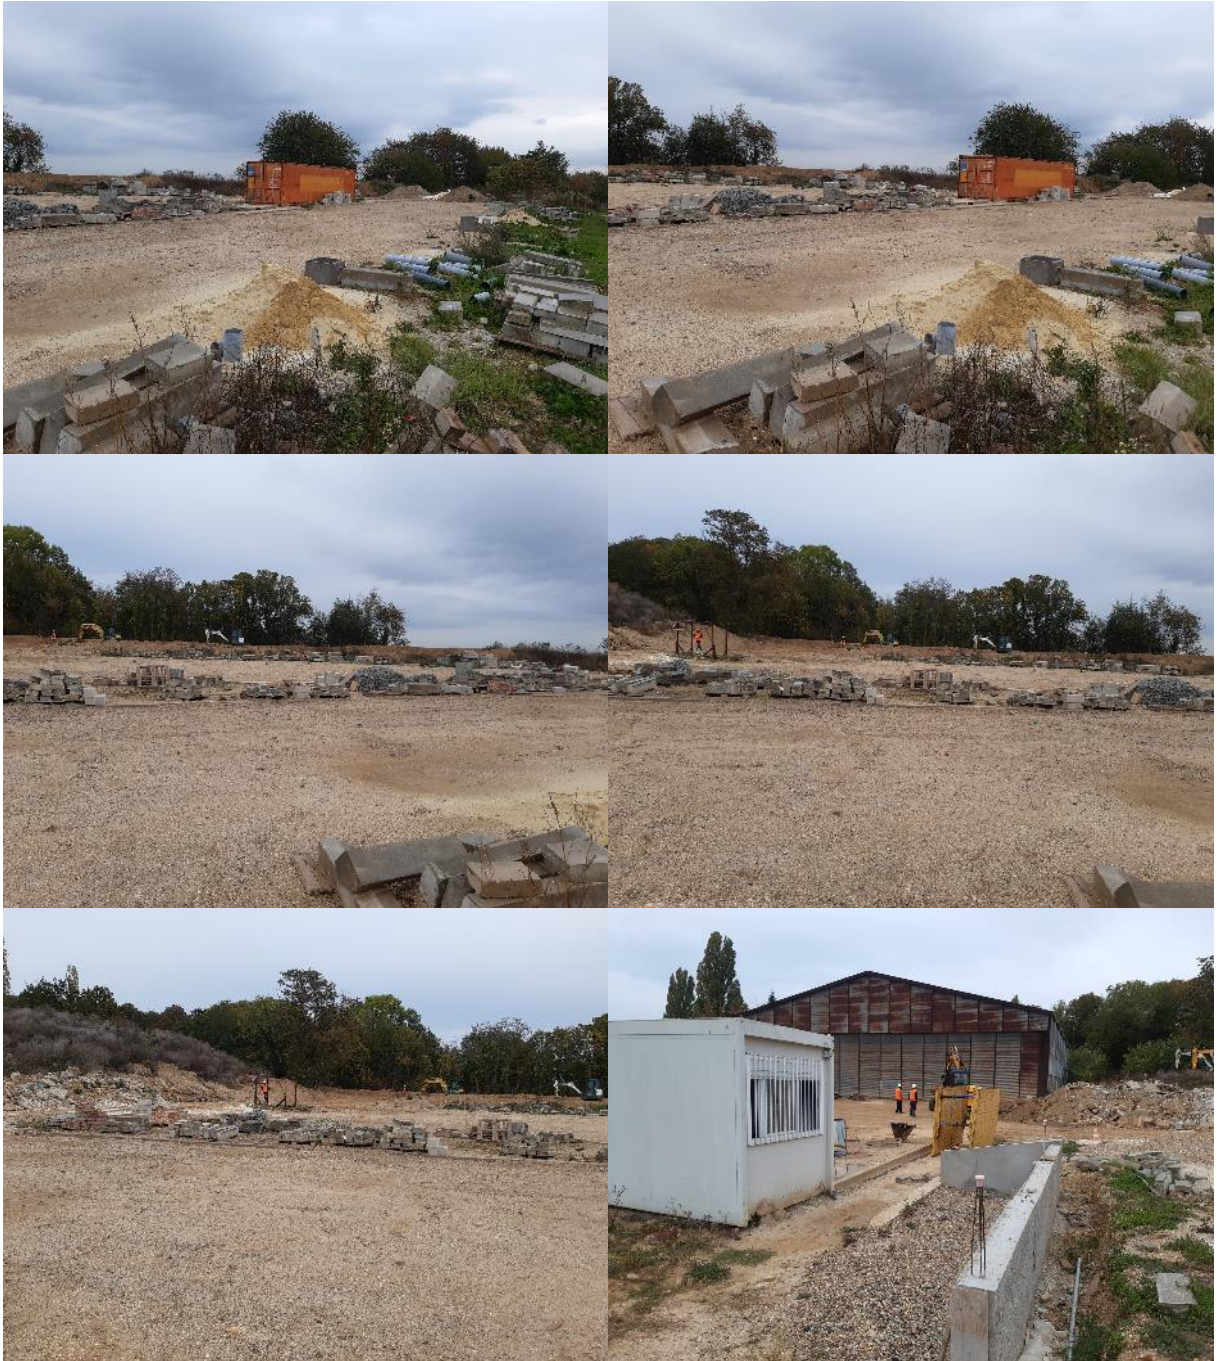
**Photographies 8 : Zone de stockage de matériels/matériaux – Zone 7**

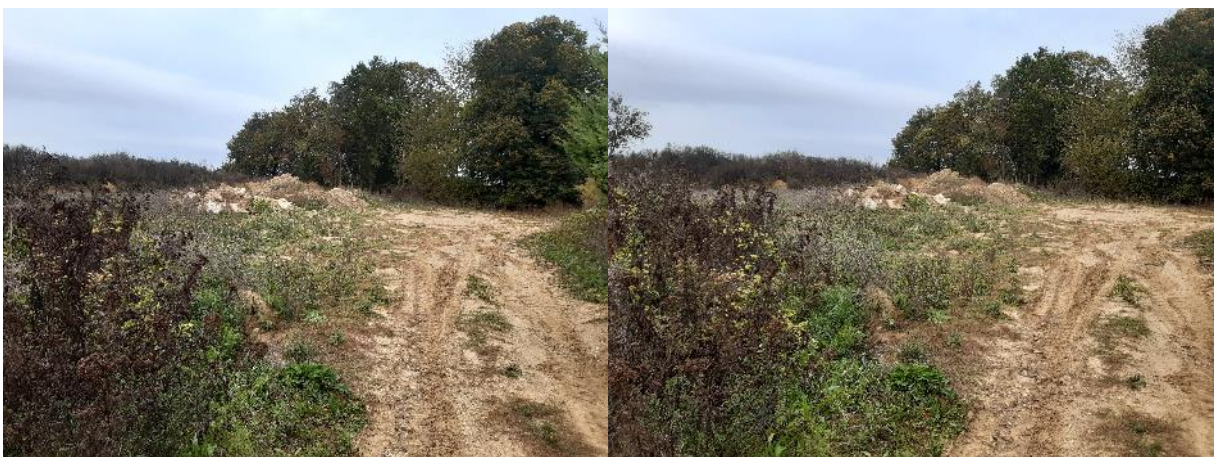
**Photographies 11 : Zone de dépôts de remblais – Zone 4**

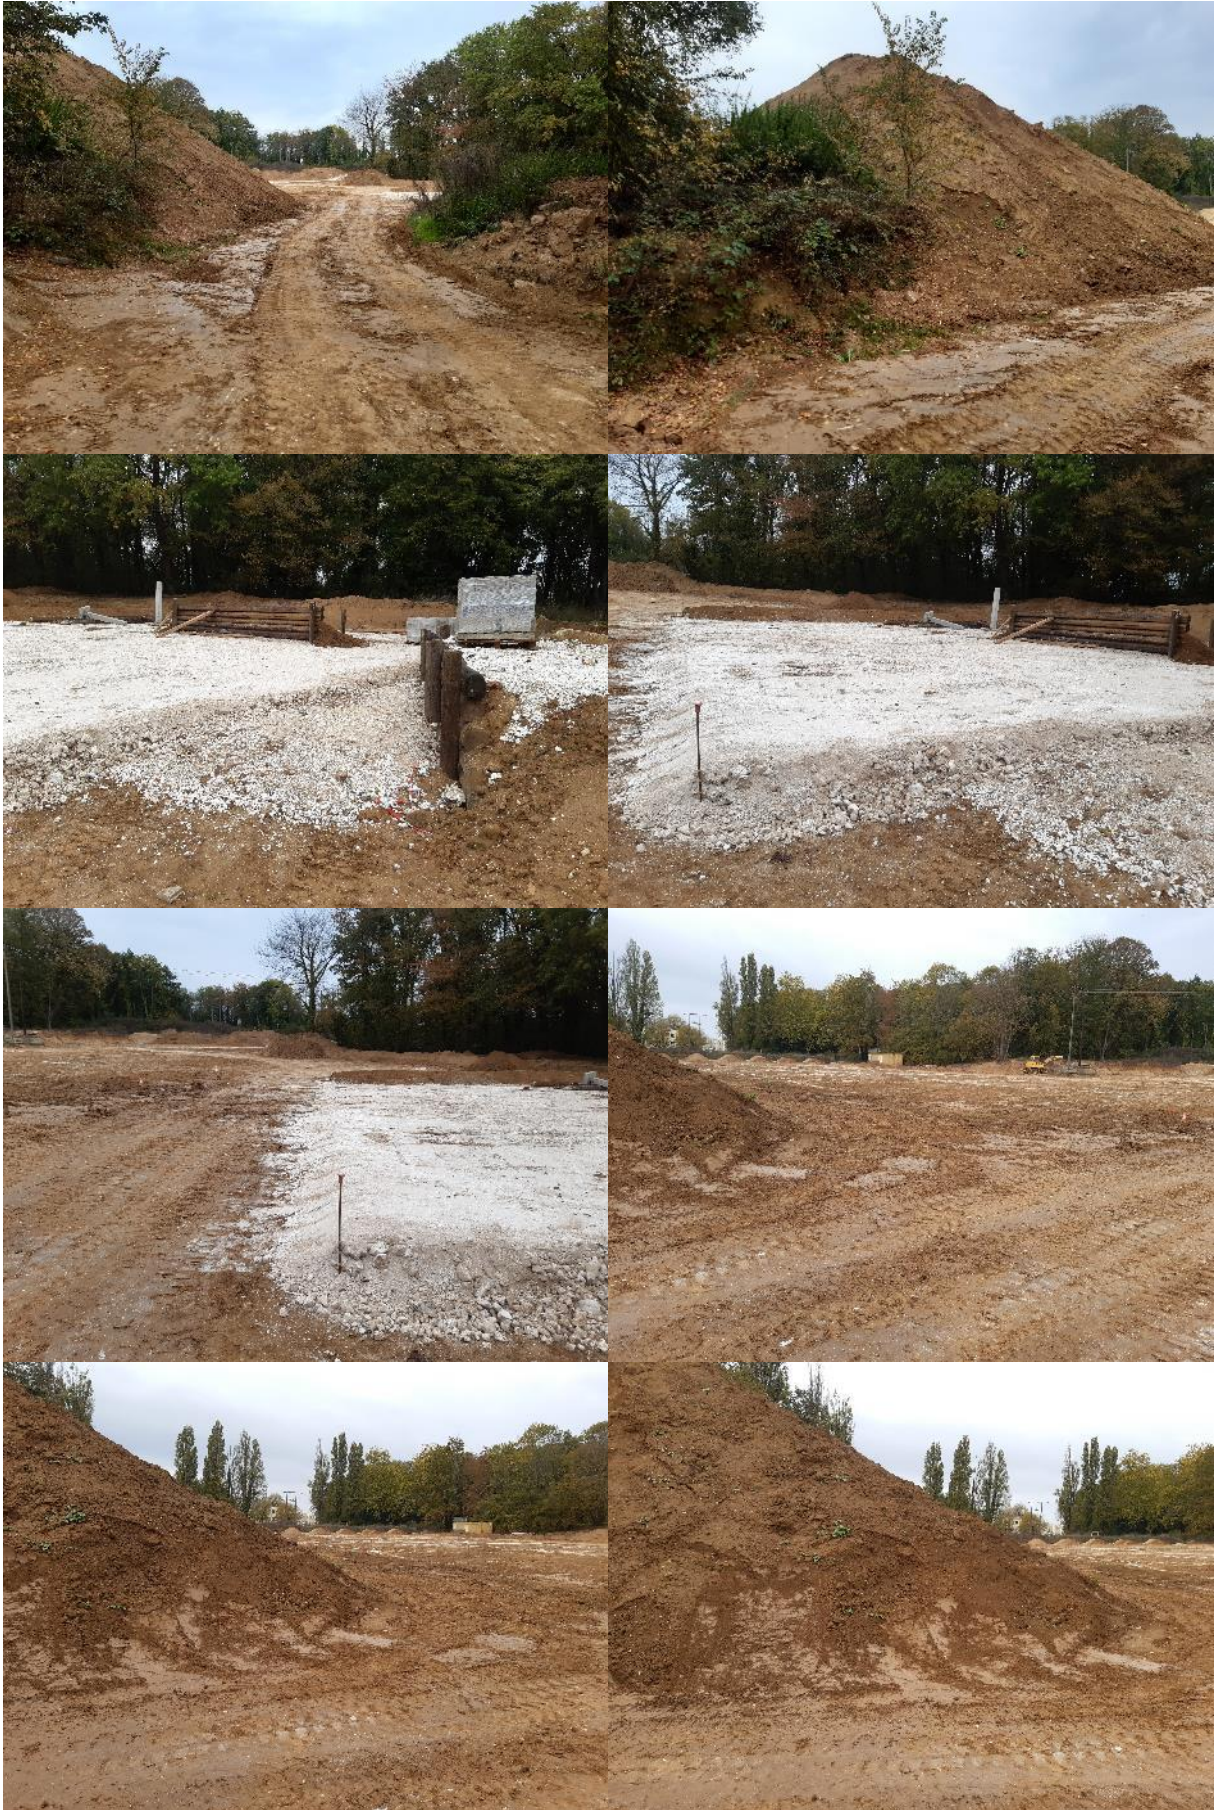
**Photographies 13 : Zone du stockage de déblais 6**
