Etude de site pour la construction d'un établissement InSERRE Toul (54)

Étude géotechnique préalable (G1)
Phase Étude de Site (G1 ES)

22 décembre 2021

<i>AGENCE PUBLIQUE POUR L'IMMOBILIER DE LA JUSTICE</i>							
ETUDE DE SITE POUR LA CONSTRUCTION D'UN ETABLISSEMENT INSERRE							
RAPPORT - ETUDE GEOTECHNIQUE PREALABLE (G1) – PHASE ETUDE DE SITE (ES)							
Dossier : ENA2.L0109 / KPG3.L.237				Contrat : KPG3.L.0285			
Indice	Date	Chargé d'affaire	Visa	Vérfié par	Visa	Contenu	Observations
1	22/12/21	A.GILLON		E.GARNIER		26 pages 1 Annexe

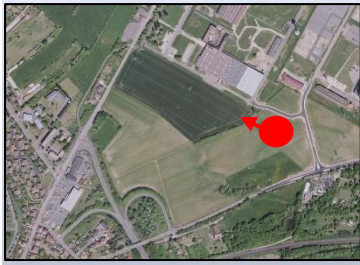
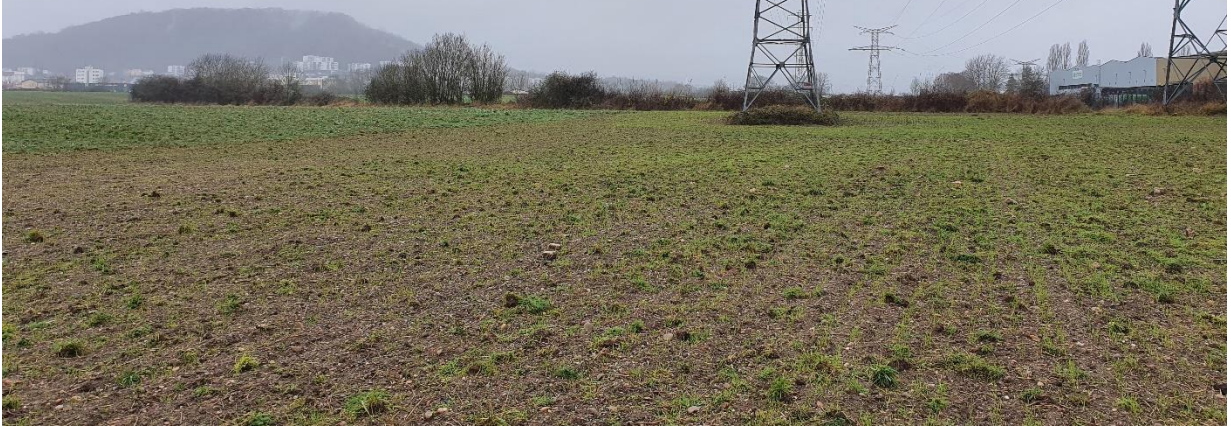
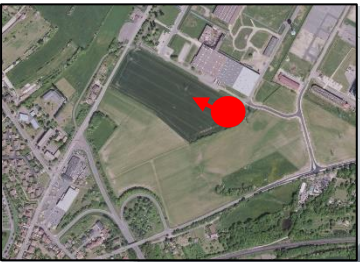
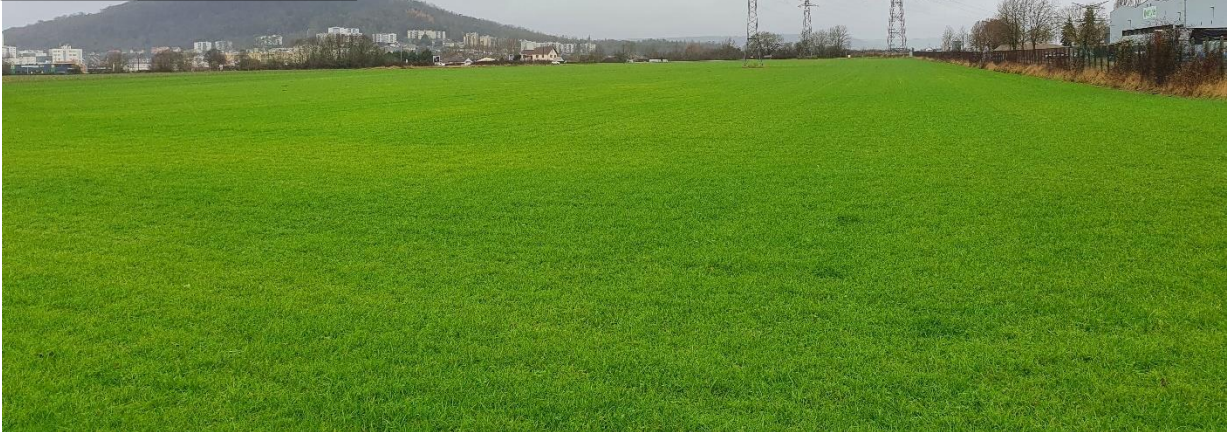
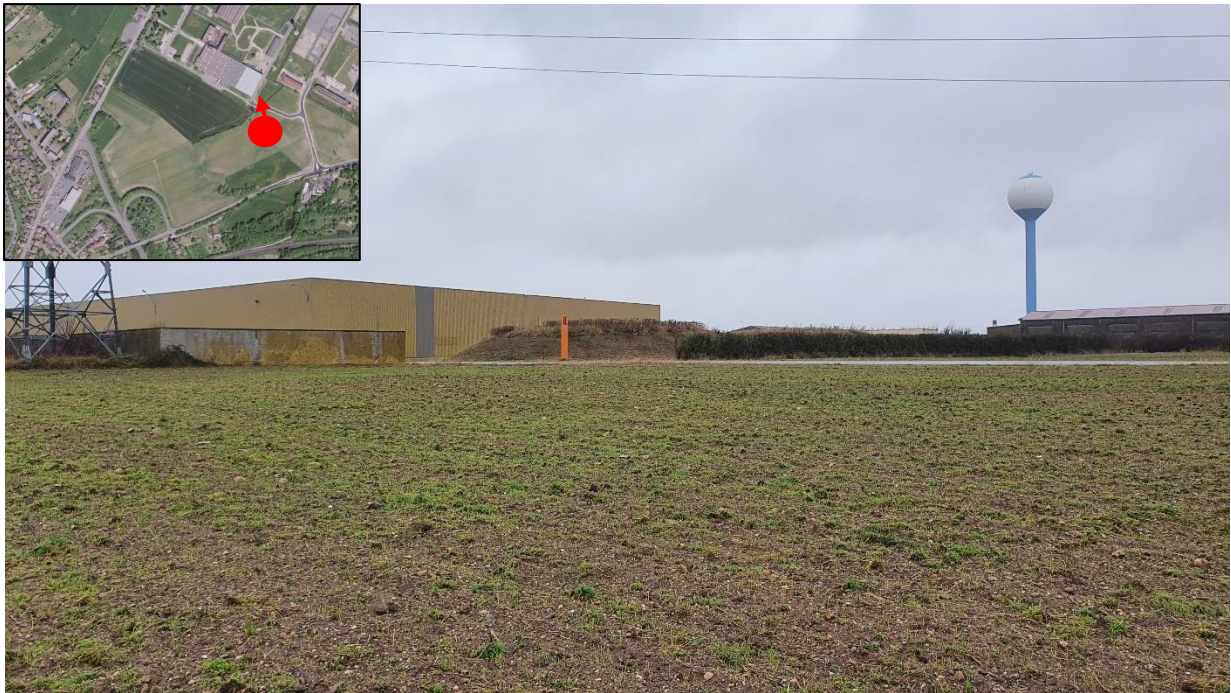
Figure 3: Photos générales de la zone 1 avec lignes haute tension

- La zone présente une pente générale de 1° vers le sud-est,
- Son altitude varie de 230 à 222 m/NGF, (source géoportail)
- La zone est constituée majoritairement de terrains agricoles avec quelques remblais observés, délimités par des petits espaces arborés.
- Des lignes hautes tensions traversent la zone d'étude, au Nord avec la présence de murs bétonnés au niveau d'un pylône électrique

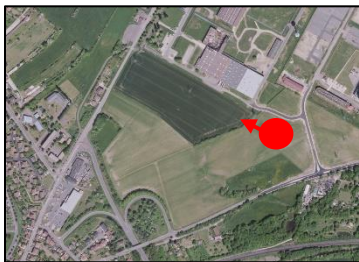
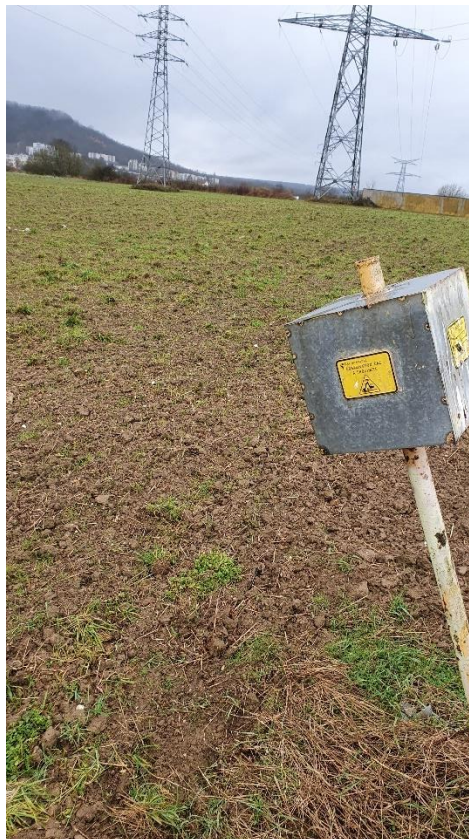
Figure 4: Photo de la localisation approximative de la canalisation de gaz au niveau de la zone 1

- Une conduite de gaz se situe également sur cette zone. Son implantation exacte est inconnue.

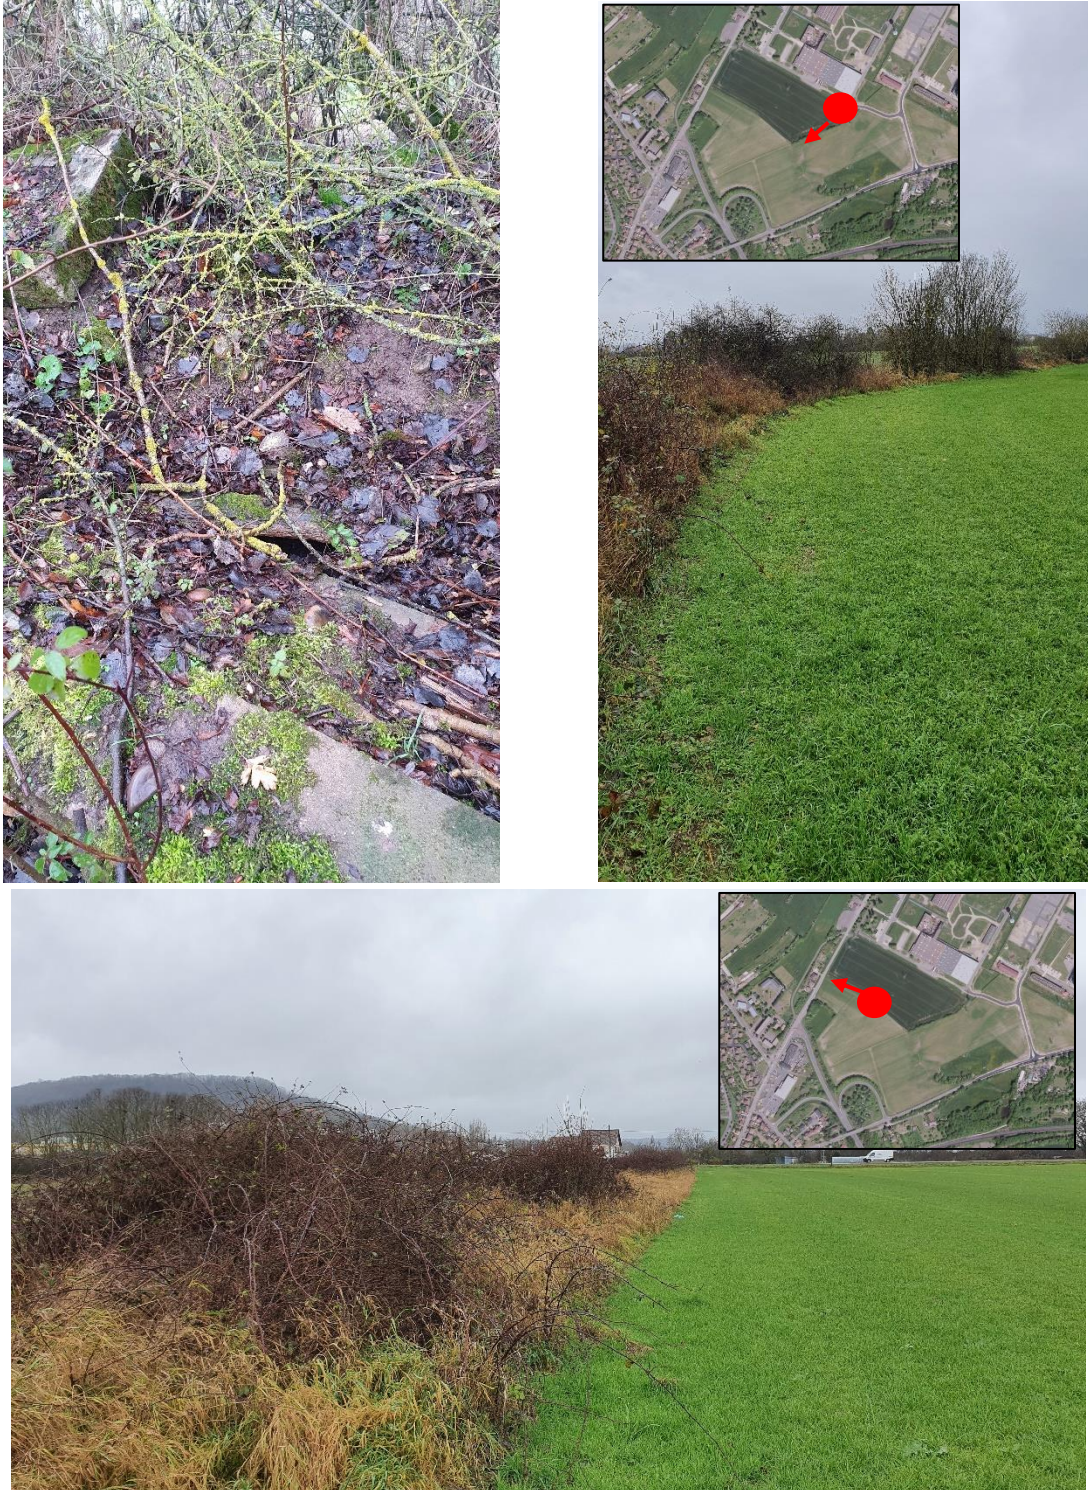
Figure 5: Photos des zones de remblais, arborées de la zone 1

- A noter qu'une zone de remblais est située au niveau des parcelles 67 et 119 avec des éléments anthropiques (béton, planches de bois...).

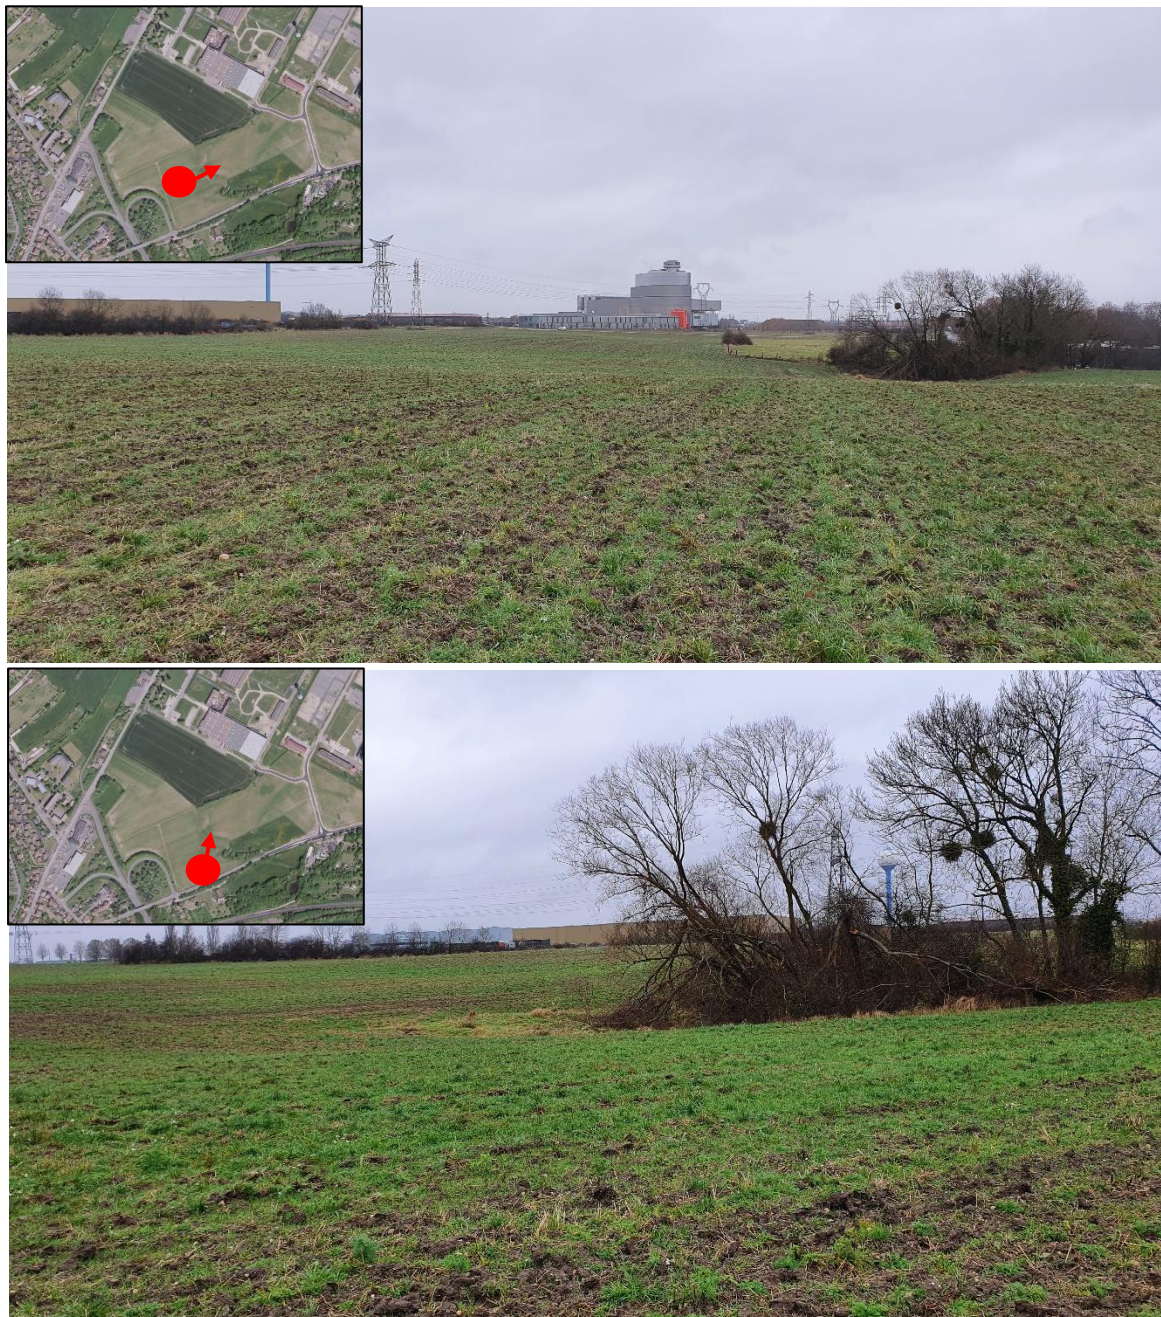
Figure 6: Photos générales de la zone 2

- Cette zone est située dans un creux topographique, la topographie du site étudié semble converger vers cette zone, au niveau de la partie boisée (au sud, sud-est), la pente est plus élevée (de l'ordre de 4 à 5°).
- Son altitude varie de 224 à 217 m/NGF (source géoportail)
- La zone est constituée de terrains agricoles avec des délimitations arborées au nord, et d'une zone boisée au sud.

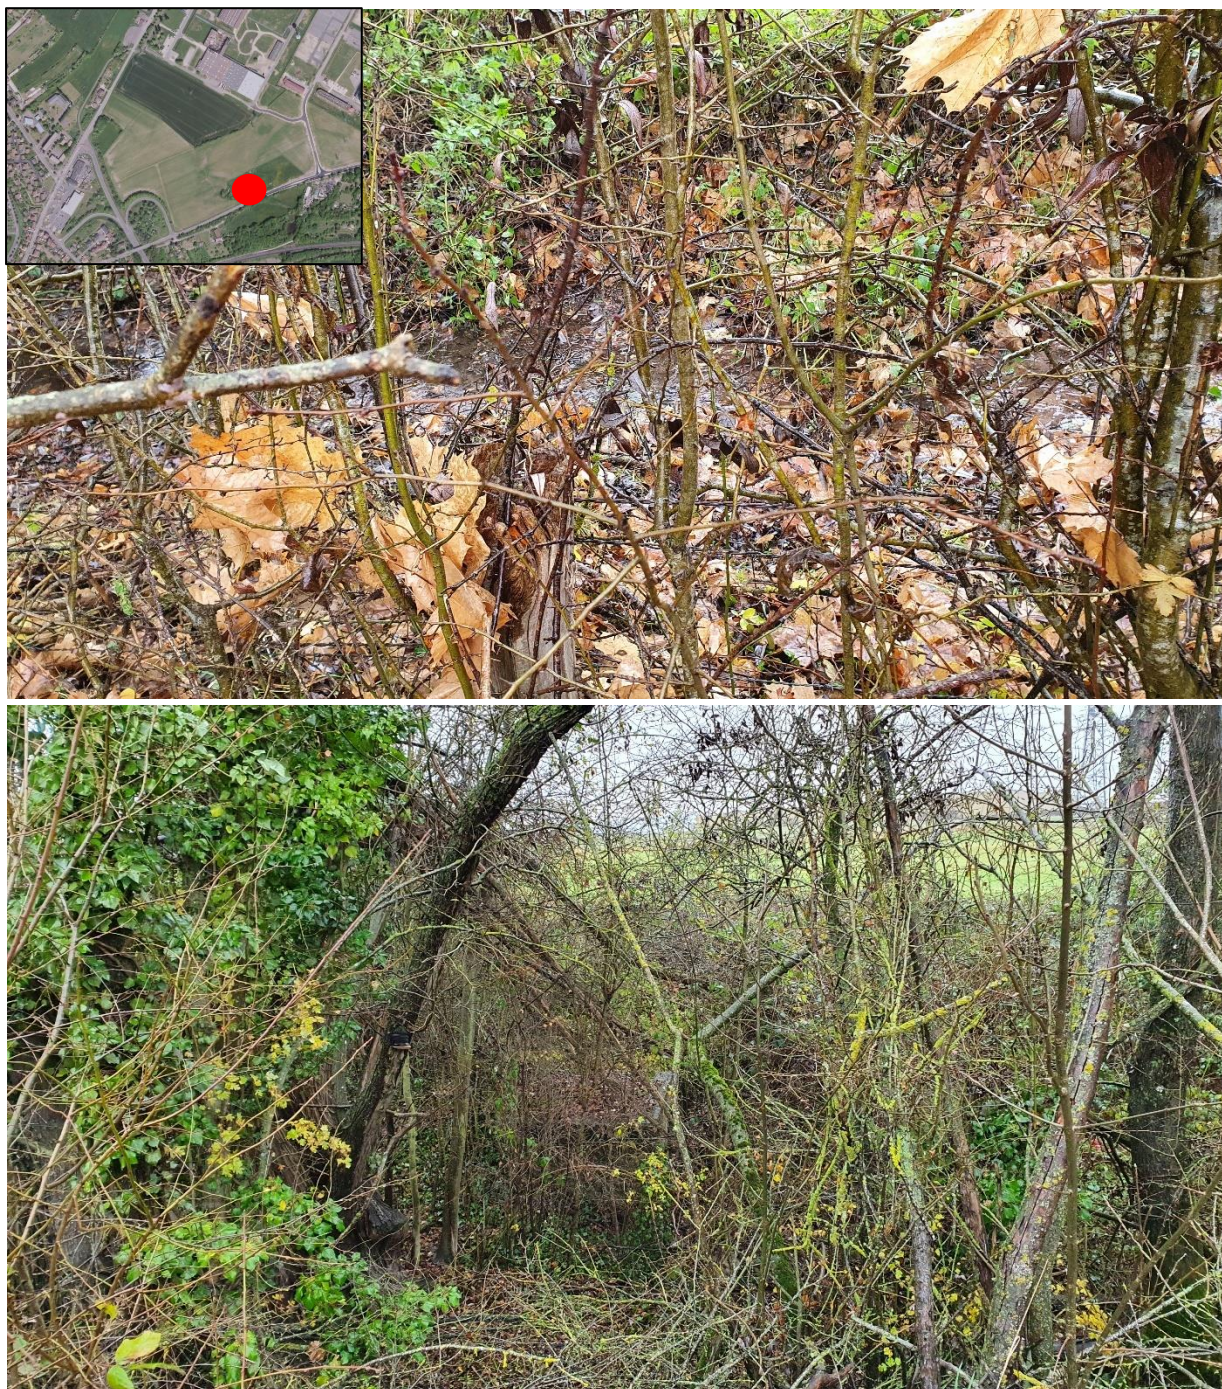
Figure 7: Photos de la partie boisée de la zone 2 avec la présence d'un cours d'eau

- Un cours d'eau est présent au niveau de la zone boisée. (zone humide)

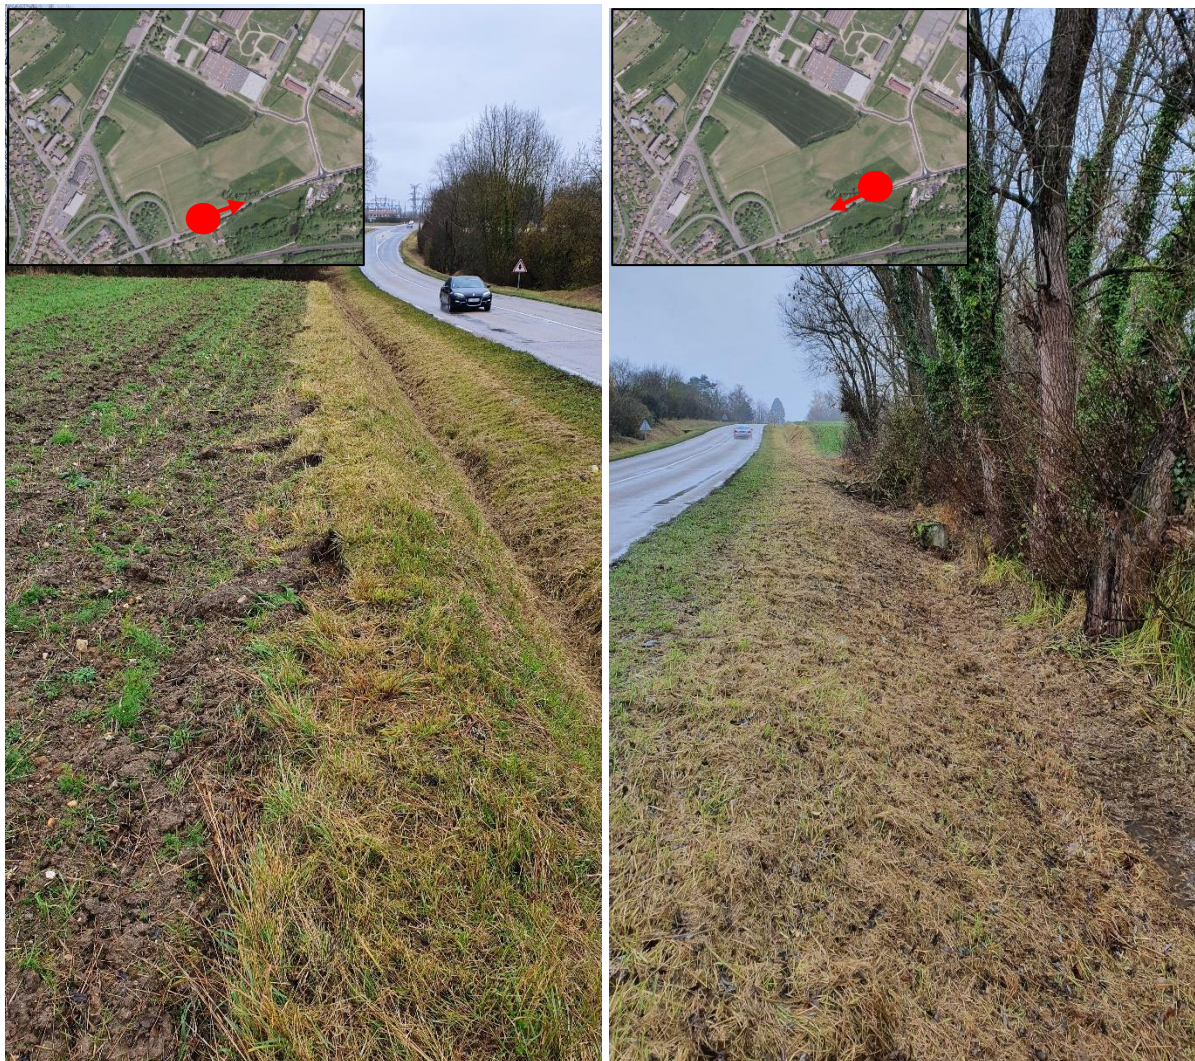
Figure 8: Talus situé entre la zone 2 et la voirie au sud

- Enfin un talus dont la hauteur varie de 1 à 2 m sépare la zone d'étude de la voirie au sud. La direction de la pente du talus varie si on se situe à l'ouest (terrain en amont par rapport à la voirie) ou à l'est, au niveau de la zone boisée (voirie en amont par rapport à la zone boisée).

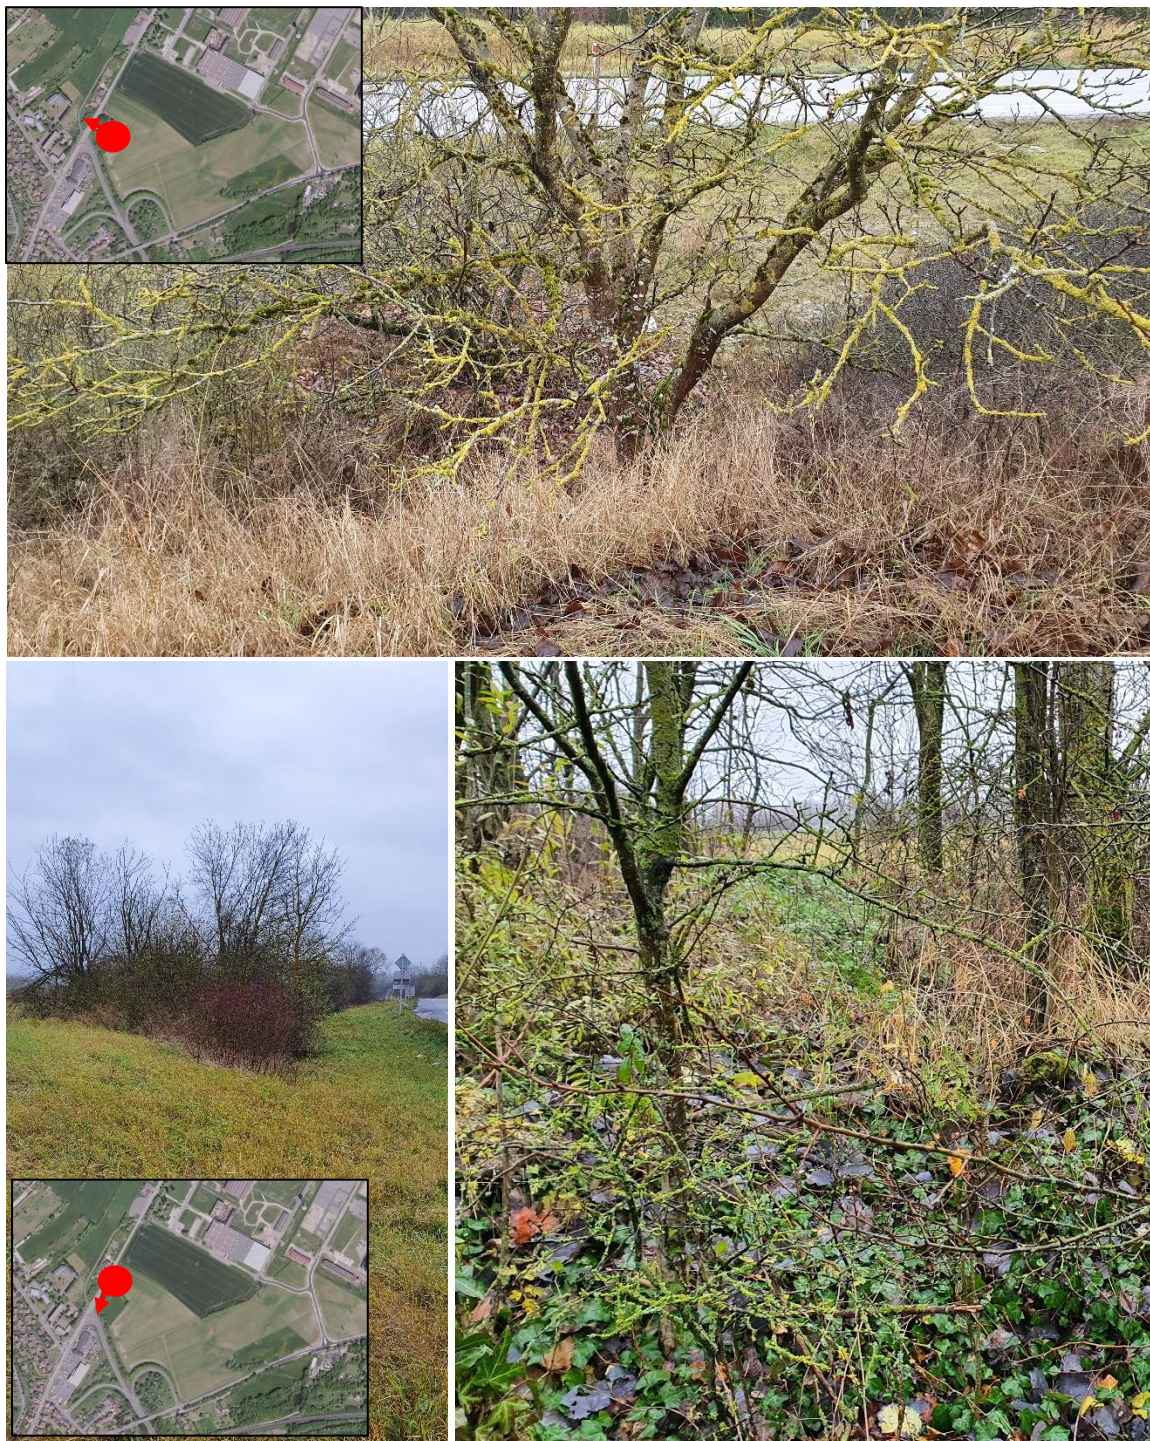
Figure 9: Talus arboré, situé au nord de la zone 3

- La zone 3 est située à proximité des espaces routiers au sud-est du site.
- Au nord de cette zone, un talus arboré d'environ 3 m de hauteur délimite la voirie (en aval du talus), du site étudié (en amont du talus). Une tranchée drainante a été observée à l'est du talus.

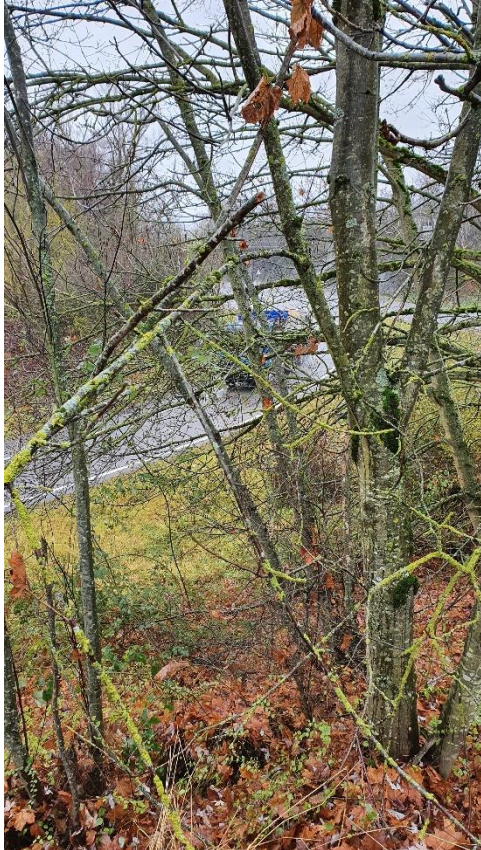
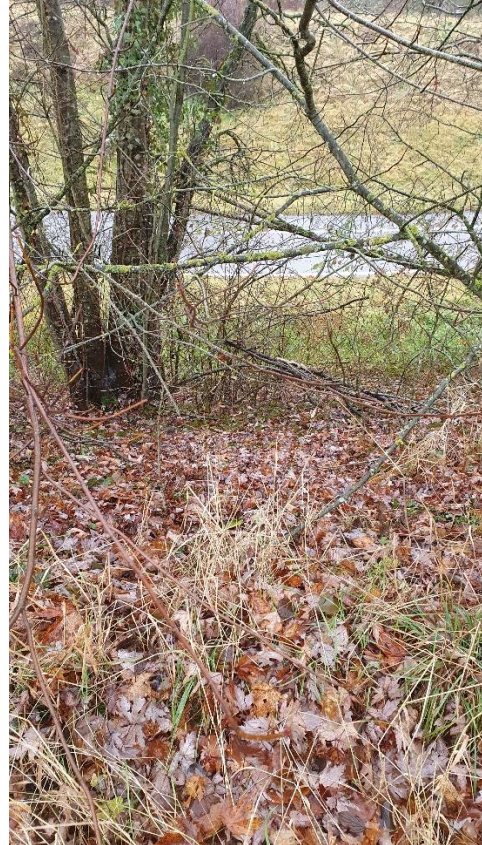
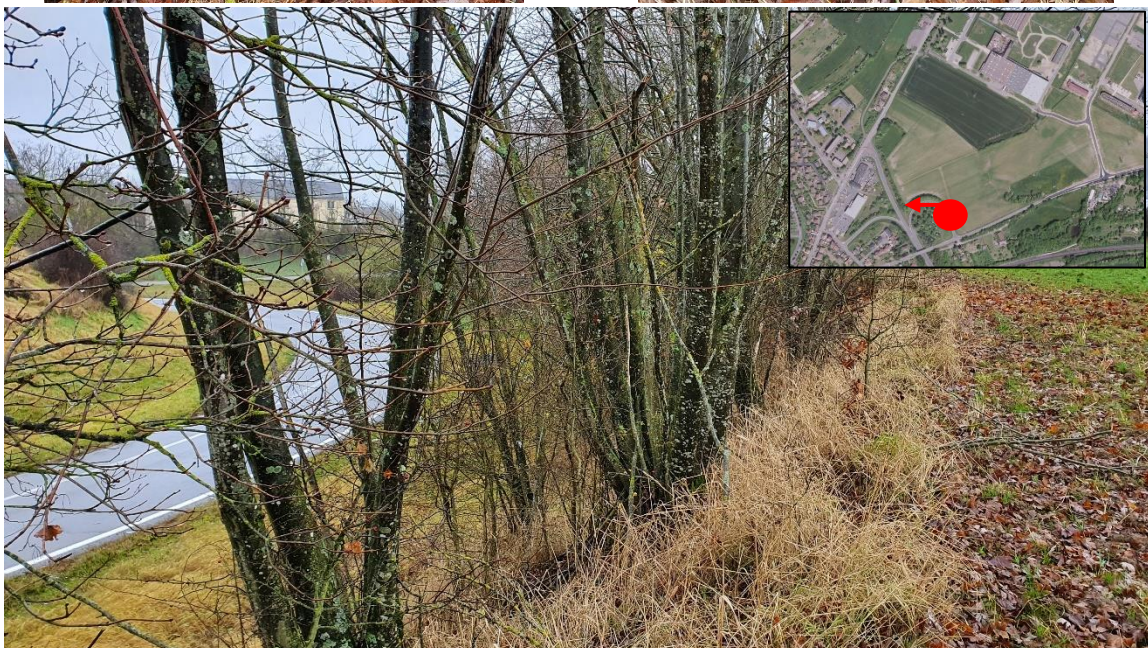
- Au niveau de la bretelle, un talus arboré d'environ 5 à 6 m de hauteur délimite la voirie (en aval du talus), du site étudié (en amont du talus). La pente du talus est d'environ 30 à 40°. Lors de notre visite, aucun ouvrage de stabilité de talus n'a été observé. Le talus ne présente pas de désordres apparent.
