TRELAZE (49) Mission géotechnique G1

Rapport n° PR.44GT.23.102 – 001 – 1^{ère} diffusion – 23/10/2023

CONSTRUCTION D'UN CENTRE PENITENTIAIRE

Impasse du Moulin d'Avaloup
49800 TRELAZE

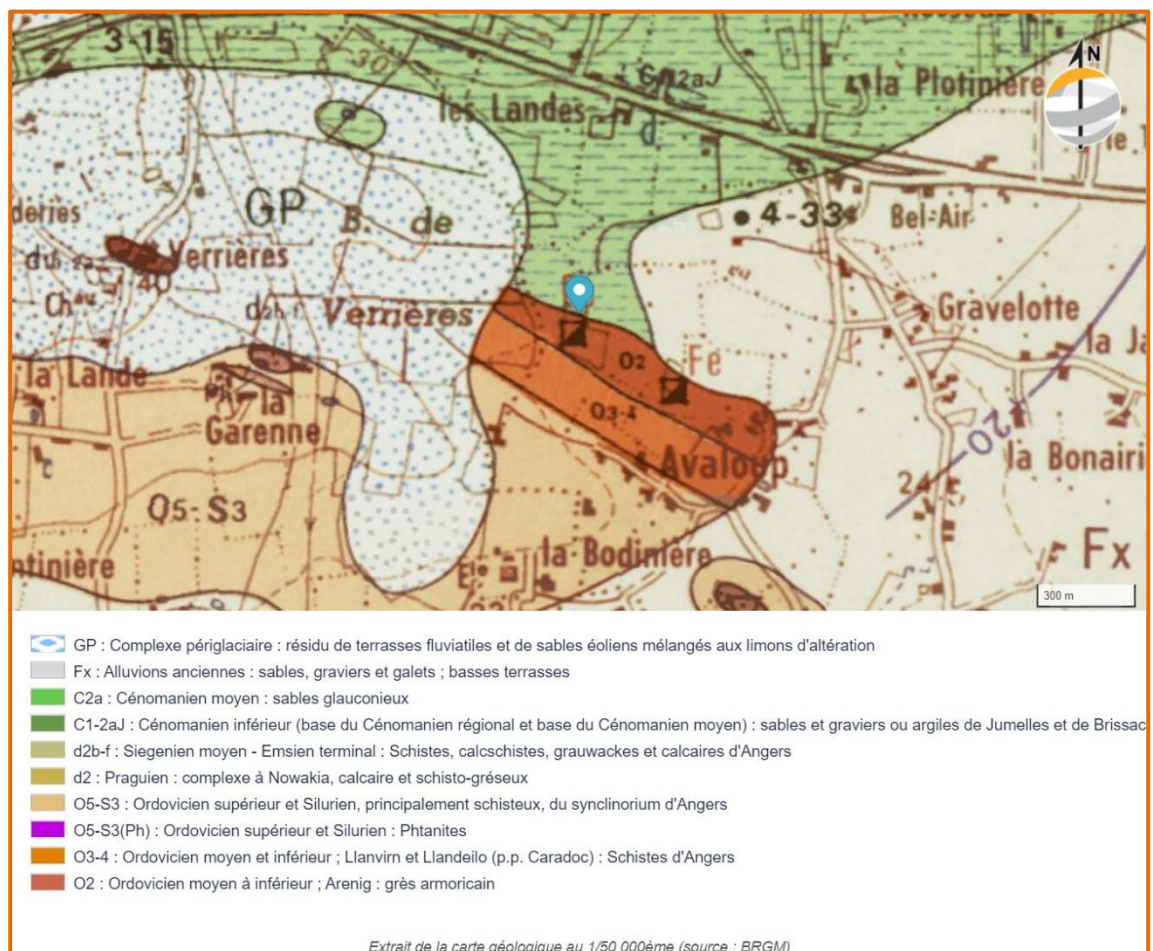
A noter que les dépôts des grès ferrugineux ont fait l'objet d'une exploration minière par ouverture de 2 puits et de galerie de recherche (notés avec des carrés blanc et noir). Il faudra donc s'attendre à rencontrer des remblais sur des épaisseurs plus ou moins importantes.

Extrait de la carte géologique du LION D'ANGERS (source : BRGM ©)

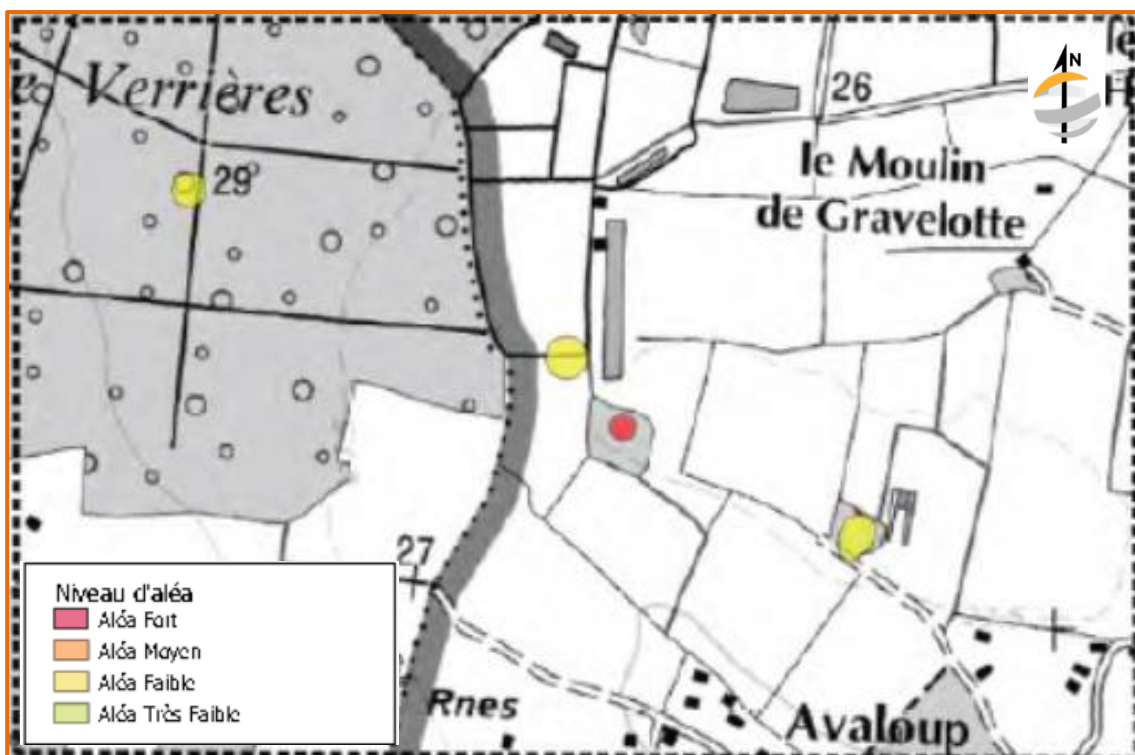
Cartographie des aléas mouvement de terrain – aléa effondrement localisé
source Rapport BRGM/RP-69108-FR (2020) Annexe 1.d.

D'après le BRGM, l'aléa d'effondrement est un aléa localisé aux puits des différentes concessions. Le Puits n°1 d'Avaloup (P14) et le puits de Grasimond (P13) de la concession de Saint-Barthélémy sont des puits ouverts pour lesquels le risque potentiel est la rupture de la tête d'ouvrage. Pour le puits n°1 d'Avaloup (P14), l'aléa d'effondrement est fort, car il ne peut être exclu que l'obturation ne soit que superficielle.

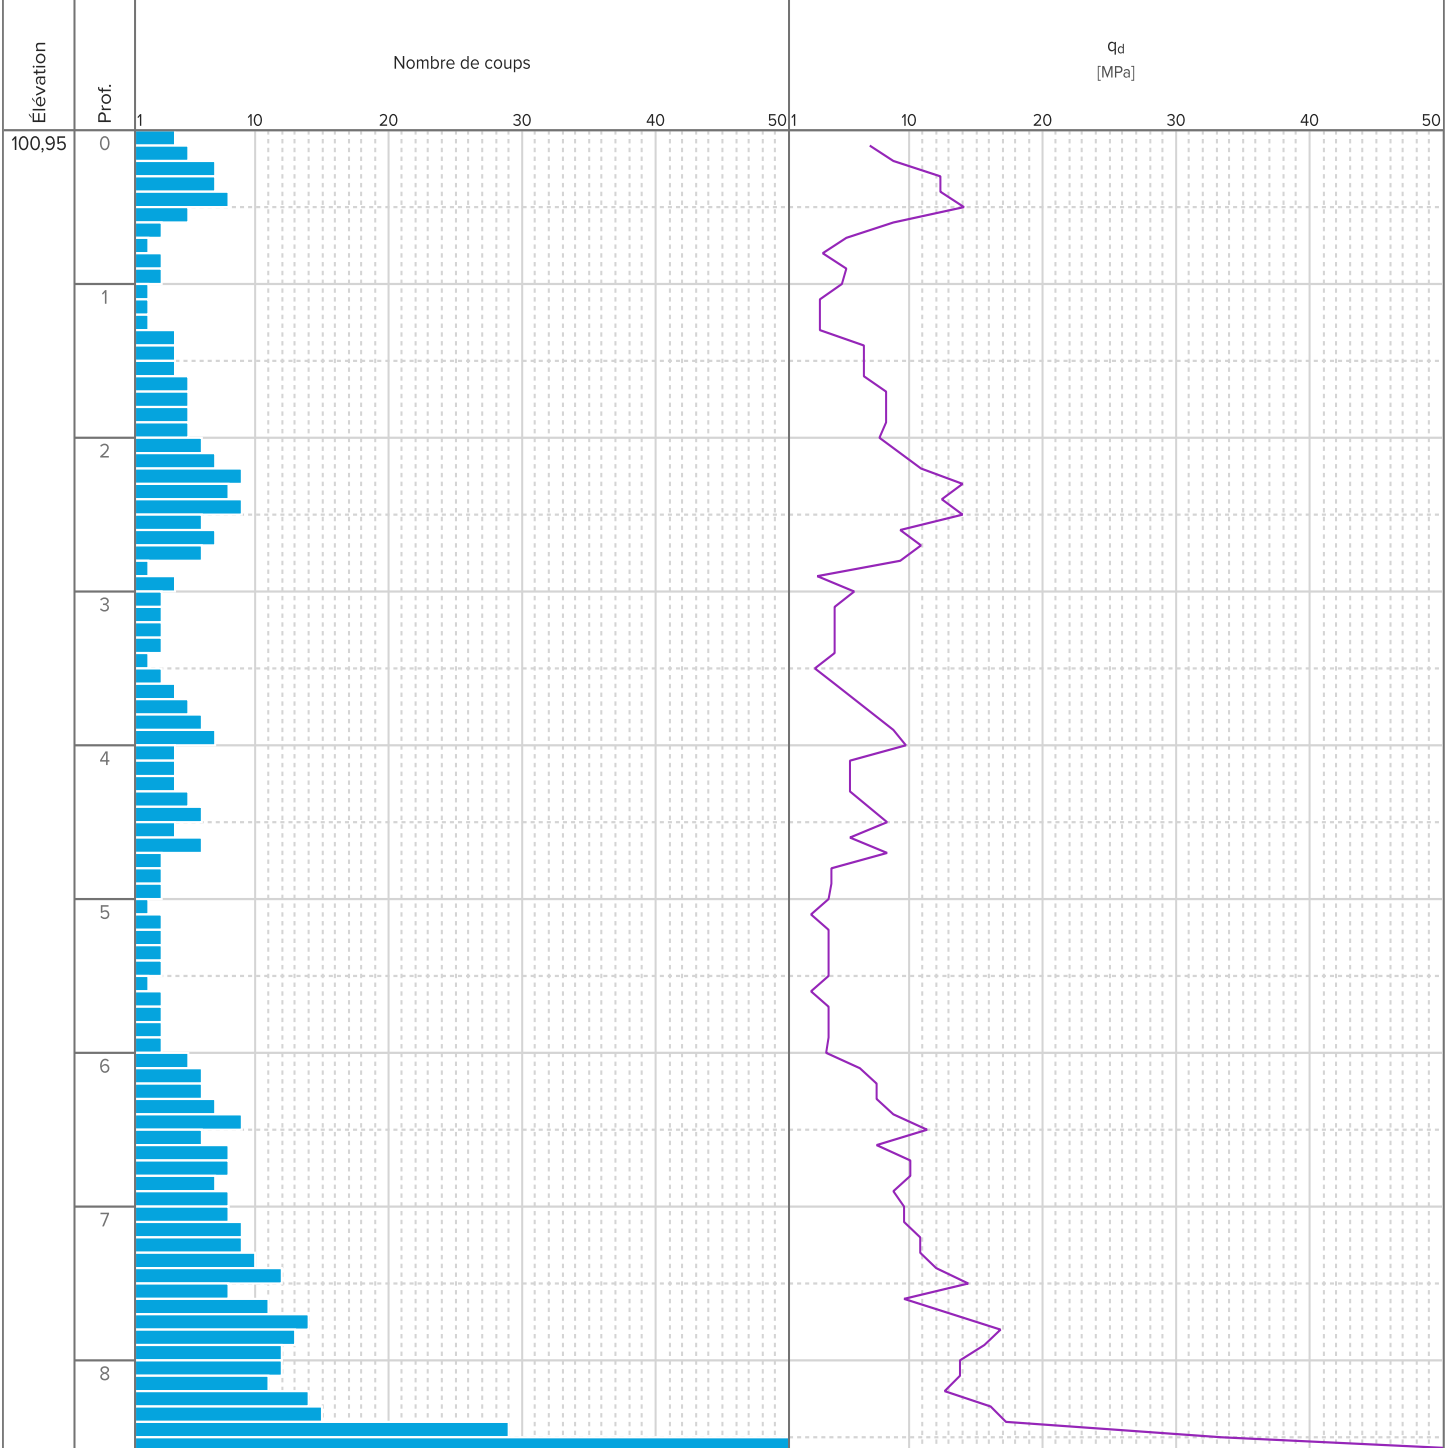
DPT4	Longitude		Latitude		Système de coordonnées		
	-0,444074600		47,464362200		WGS 84		
	Élévation		Nivellement		Angle		
+100,95 m		Non renseigné		0,0°		Prof. atteinte	
Données		Type		Début	Fin	Machine	Opérateur
DPT4_DPT_DYNAMIQUE		Pénétromètre dynamique		Non renseigné	Non renseigné	-	COQUARD Ronan
Type de pénétromètre						Facteur de correction	
DPSH-B						1,0	
Hauteur de chute		Surface de pointe		Masse frappante		Masse de la tige	
75,0 cm		20,0 cm ²		63,5 kg		15,0 kg

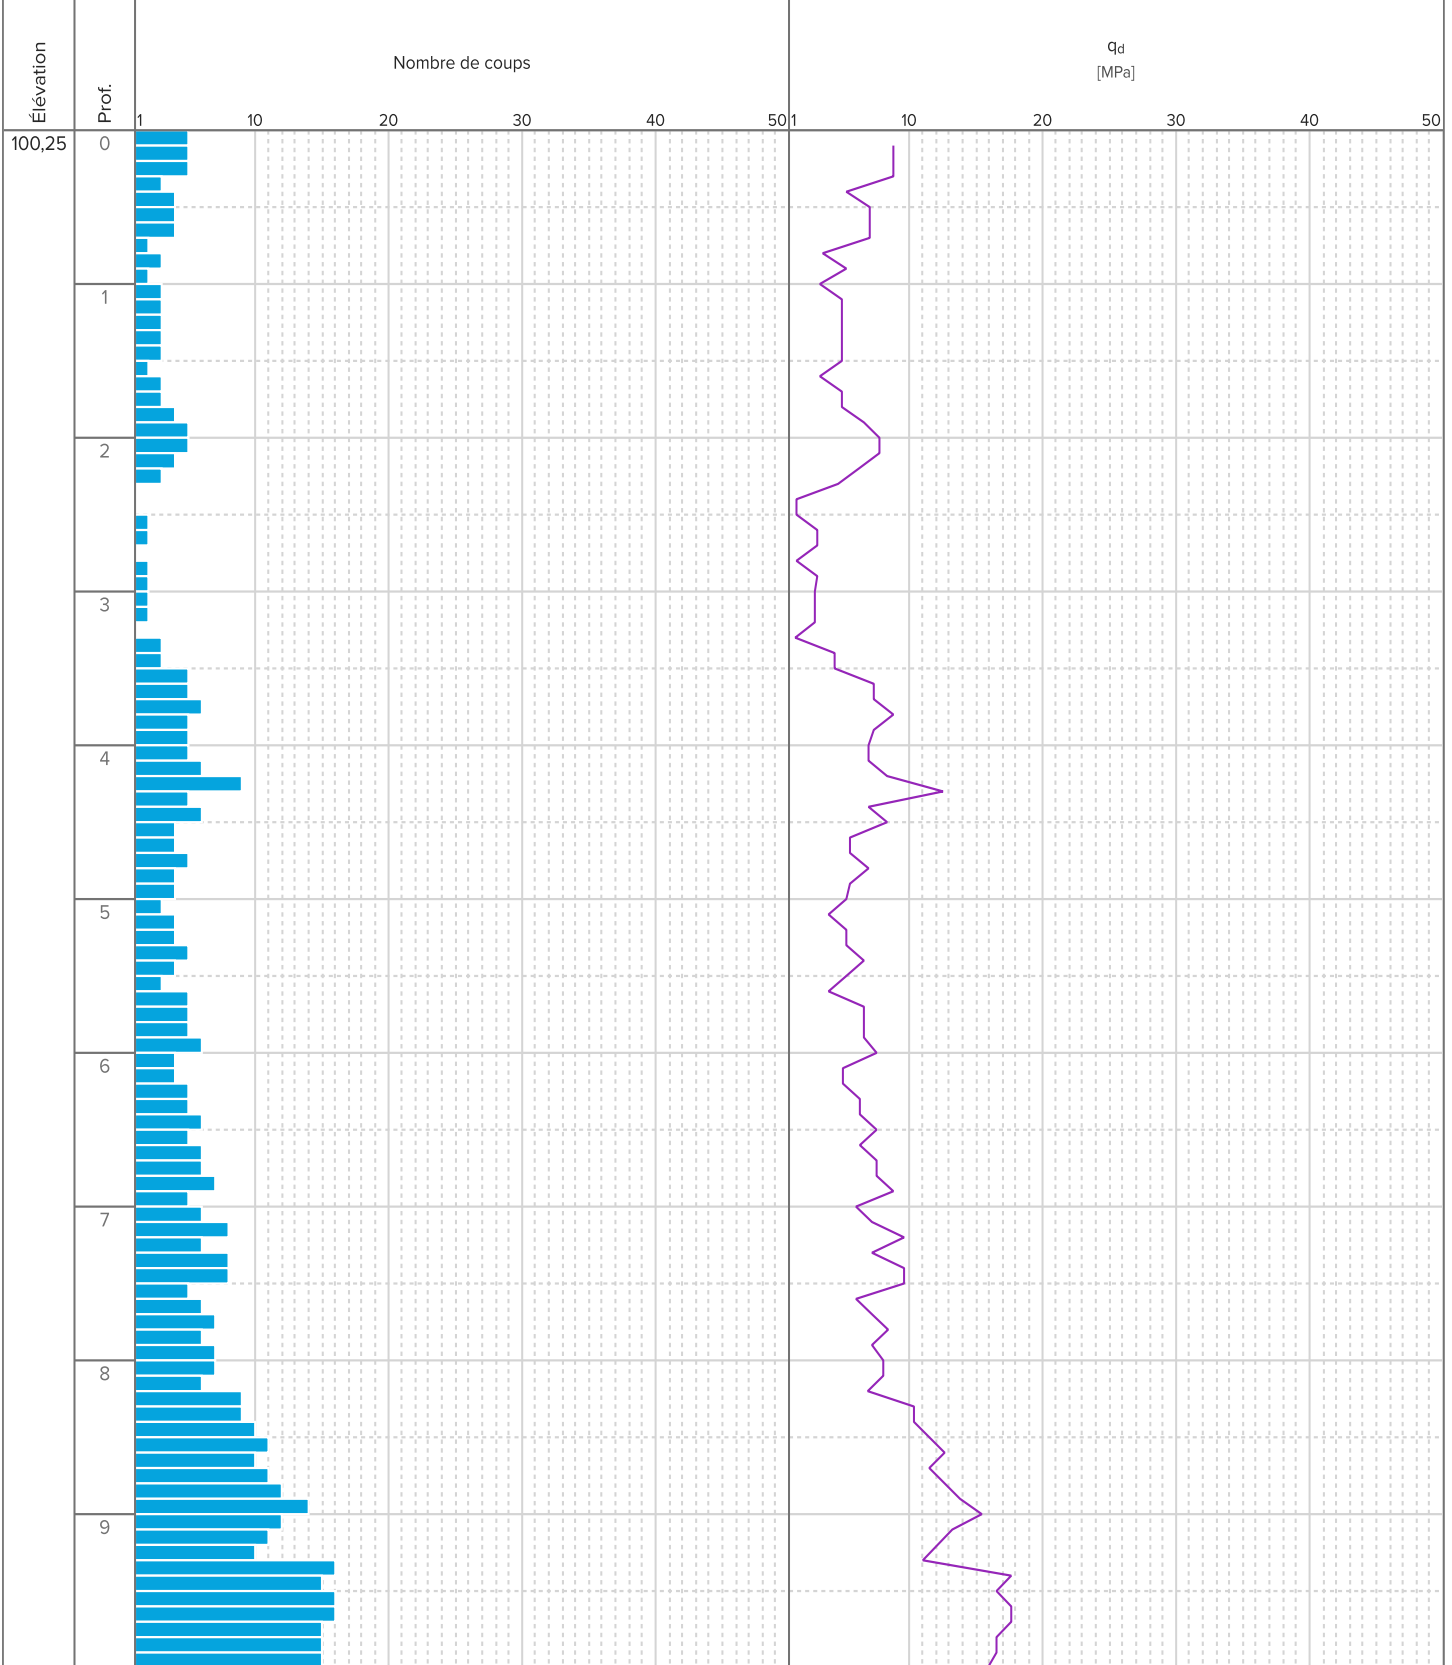
DPT5	Longitude		Latitude		Système de coordonnées	
	-0,444074600		47,464362200		WGS 84	
	Élévation		Nivellement		Angle	
+100,25 m		Non renseigné		0,0°		Prof. atteinte
Données		Type		Début		Fin
DPT5_DPT_DYNAMIQUE		Pénétromètre dynamique		Non renseigné		Non renseigné
Type de pénétromètre		Facteur de correction				
DPSH-B		1,0				
Hauteur de chute		Surface de pointe		Masse frappante		Masse de la tige
75,0 cm		20,0 cm ²		63,5 kg		15,0 kg
						5,6 kg/m

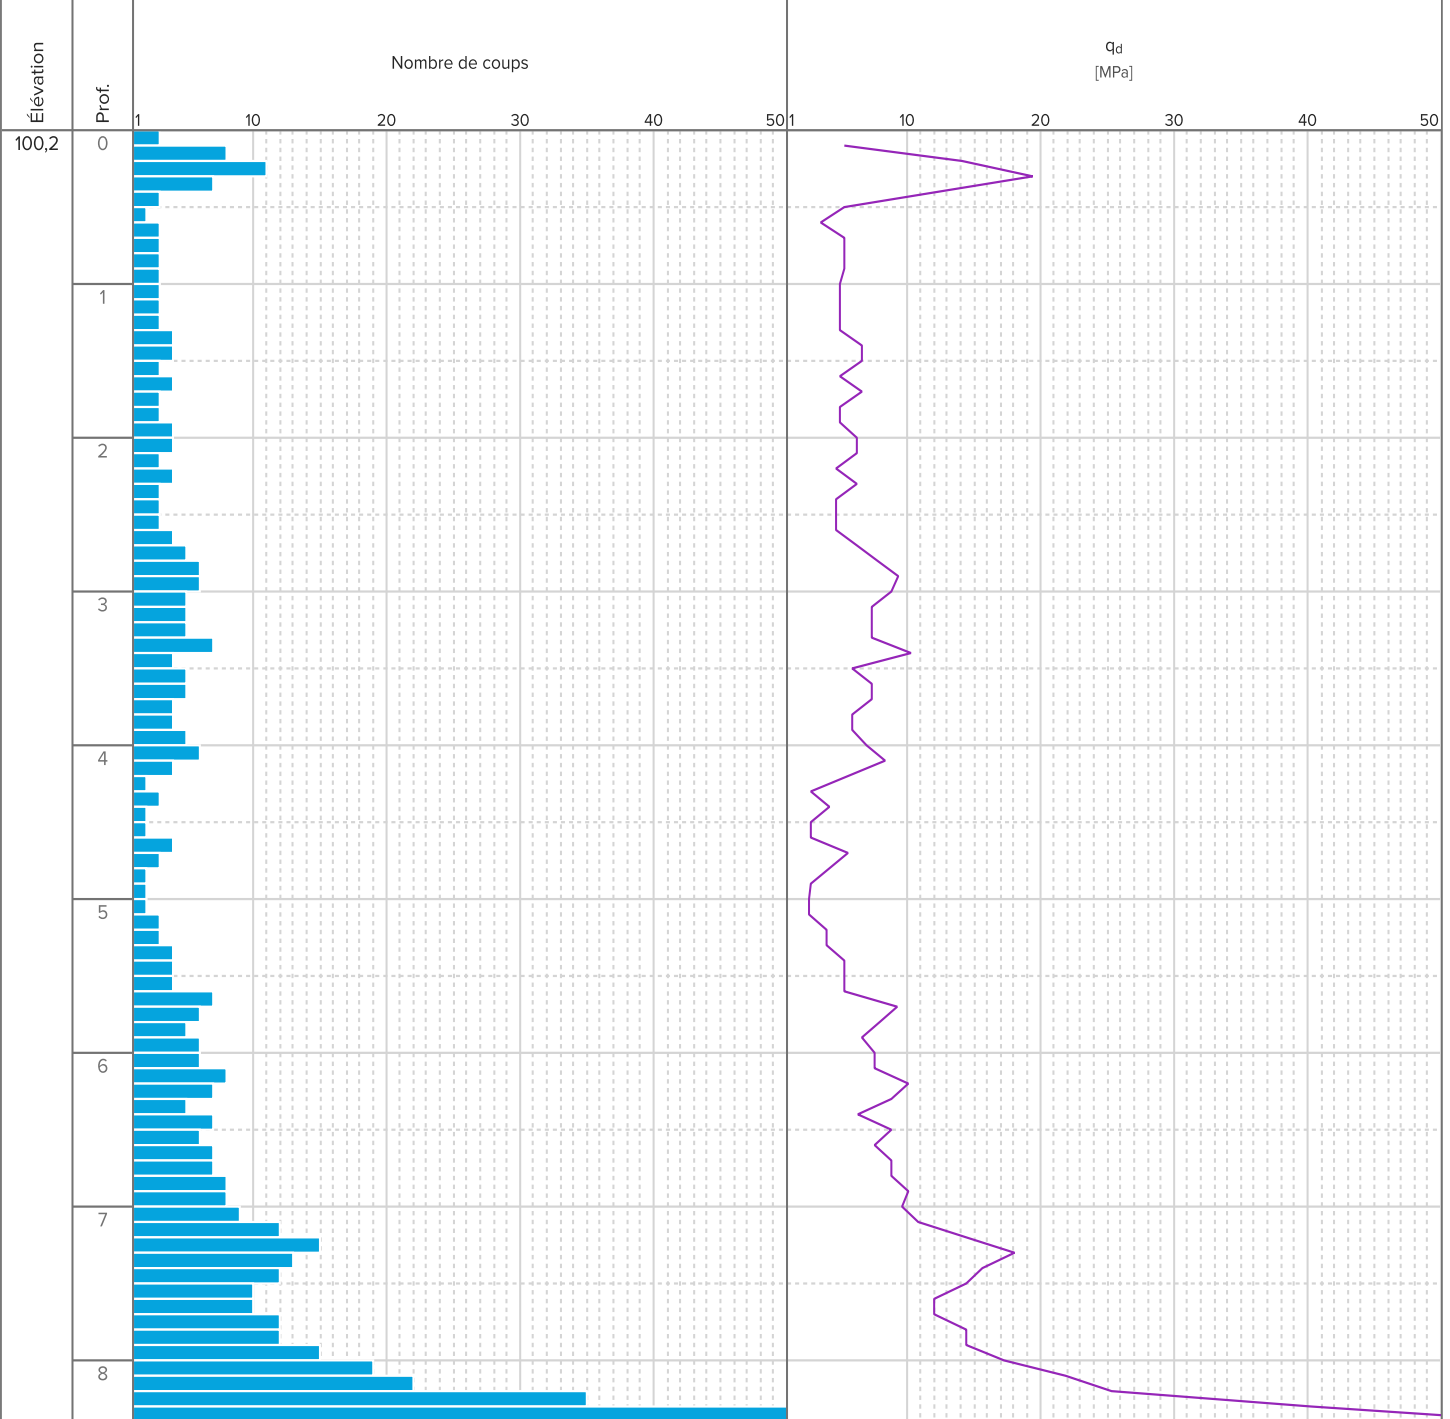
DPT8	Longitude		Latitude		Système de coordonnées	
	-0,444959077		47,463738487		WGS 84	
	Élévation		Nivellement		Angle	
+100,2 m		Non renseigné		0,0°		Prof. atteinte
Données		Type	Début	Fin	Machine	Opérateur
DPT8_DPT_DYNAMIQUE		Pénétromètre dynamique	Non renseigné	Non renseigné	-	COQUARD Ronan
Type de pénétromètre					Facteur de correction	
DPSH-B					1,0	
Hauteur de chute		Surface de pointe		Masse frappante		Masse de la tige
75,0 cm		20,0 cm ²		63,5 kg		5,6 kg/m

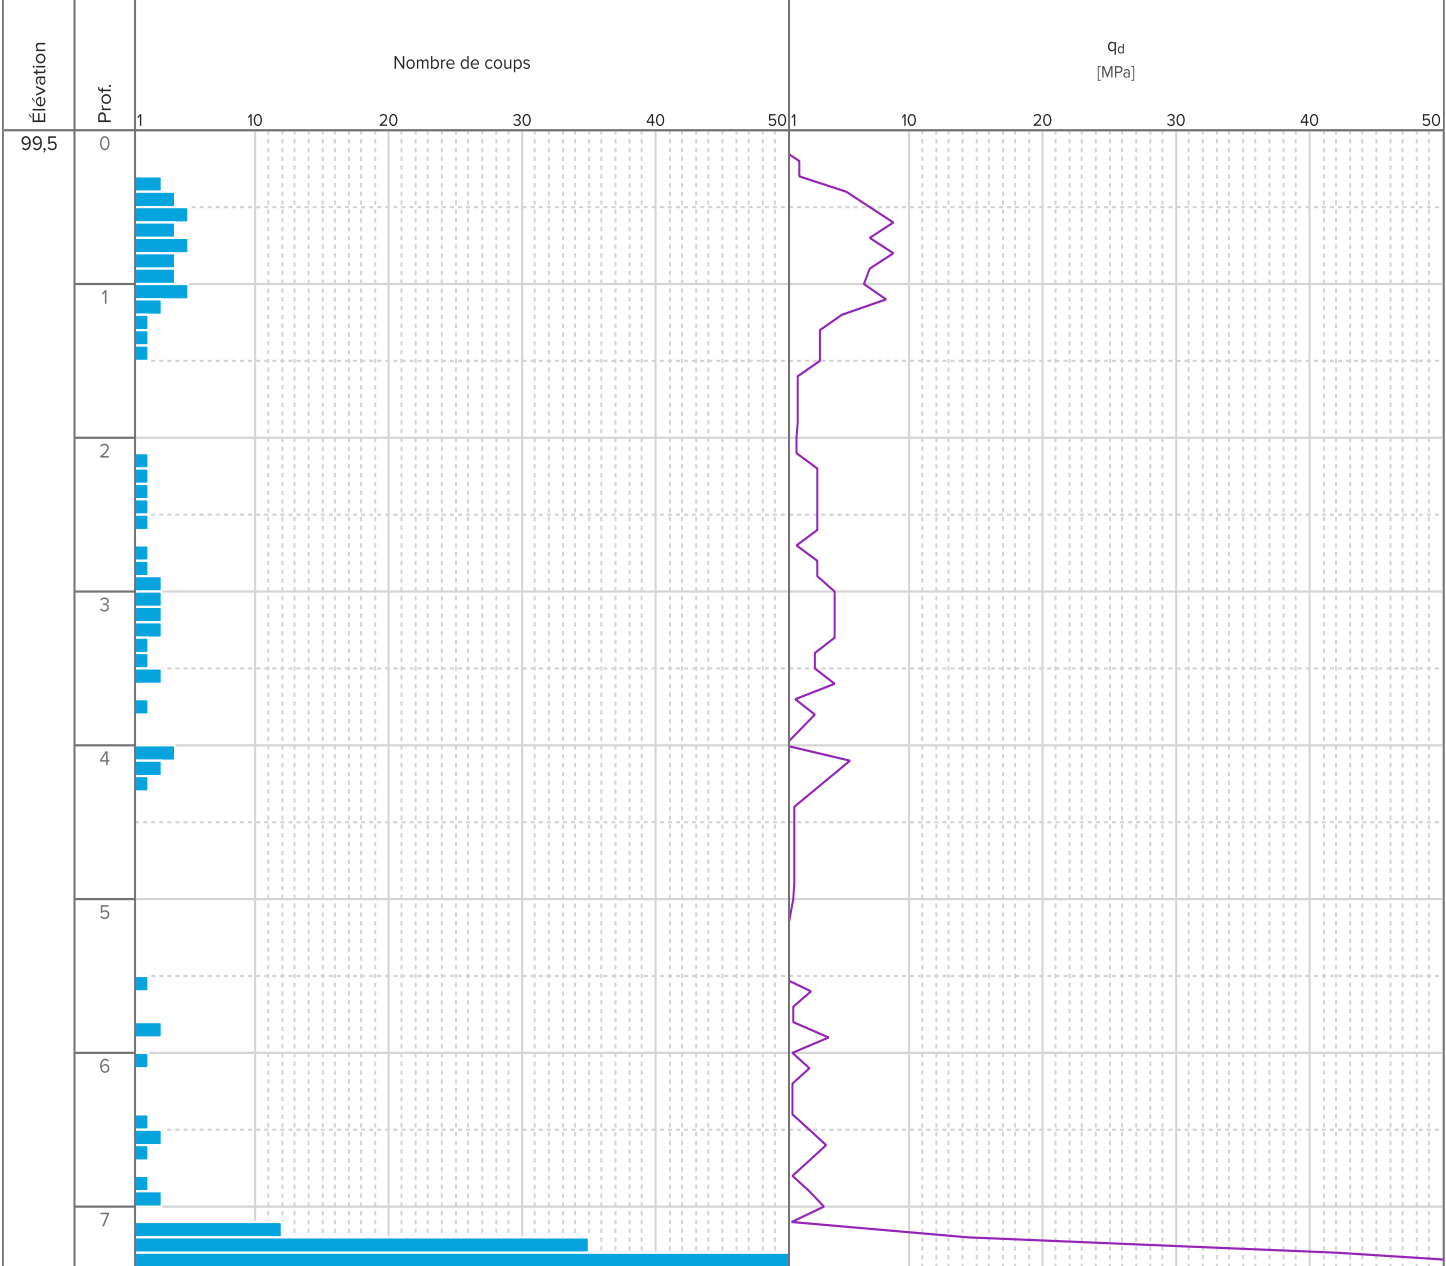
DPT18	Longitude		Latitude		Système de coordonnées	
	-0,440398400		47,460681500		WGS 84	
	Élévation		Nivellement		Angle	
+99,5 m		Non renseigné		0,0°		Prof. atteinte
Données		Type	Début	Fin	Machine	Opérateur
DPT18_DPT_DYNAMIQUE		Pénétromètre dynamique	Non renseigné	Non renseigné	-	COQUARD Ronan
Type de pénétromètre					Facteur de correction	
DPSH-B					1,0	
Hauteur de chute		Surface de pointe		Masse frappante		Masse de la tige
75,0 cm		20,0 cm ²		63,5 kg		5,6 kg/m
