Construction d'un établissement pénitentiaire

TREMBLAY-EN-FRANCE (93)

Phase Principes Généraux de Construction (G1 PGC)

RAPPORT – Etude géotechnique préalable (G1) – Phase PGC

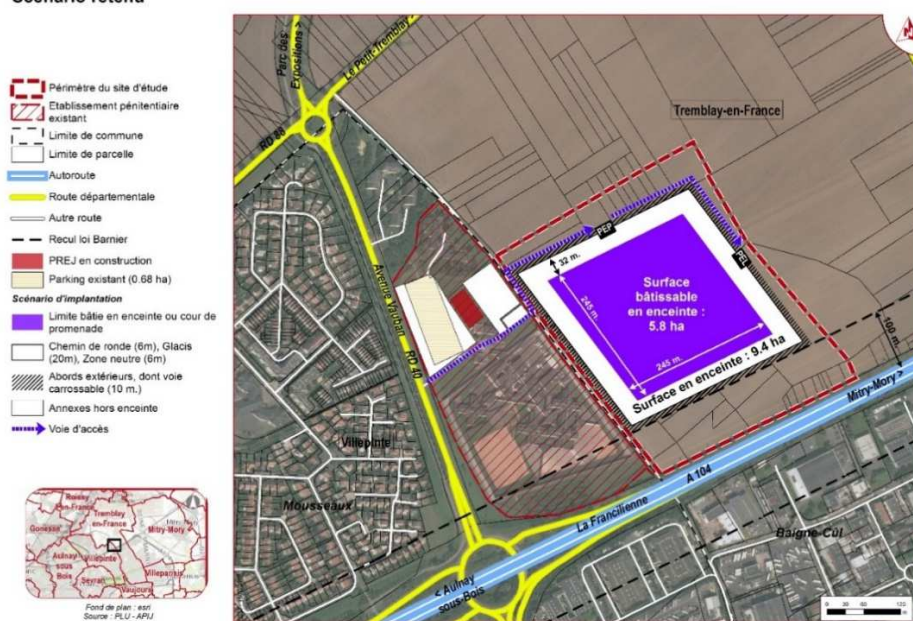
Figure 9 : Carte du nouveau scénario proposé

Le scénario retenu, modifié par l'APIJ se présente de la manière suivante :

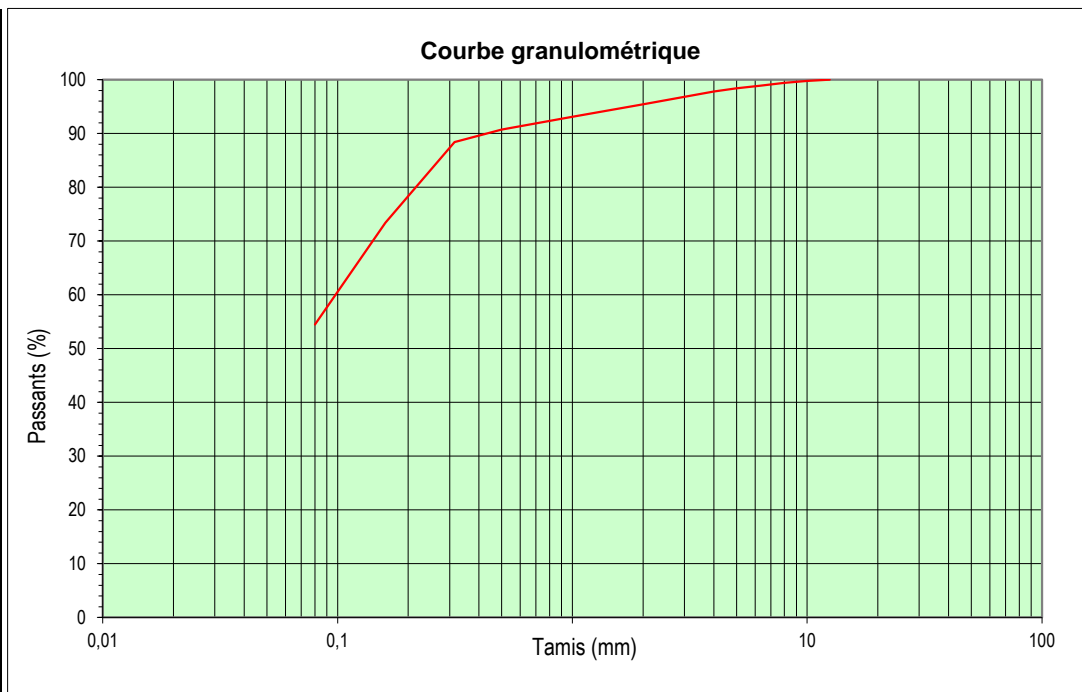
Tamis (mm)	Passants (%)
125	100,0
100	100,0
80	100,0
63	100,0
50	100,0
40	100,0
31,5	100,0
25	100,0
20	100,0
16	100,0
12,5	100,0
10	99,8
8	99,4
6,3	98,9
5	98,4
4	97,8
2	95,4
1	93,1
0,5	90,7
0,315	88,4
0,160	73,4
0,08	54,5

dm (mm) :	10,0	plus grand tamis utilisé
Dmax (mm) :	14,8	dimension max. des plus gros éléments contenus dans le sol
