Site de TOUL (54)

Levée de doute

Rapport

Réf : CSSPCE213050 / RSSPCE12850-01

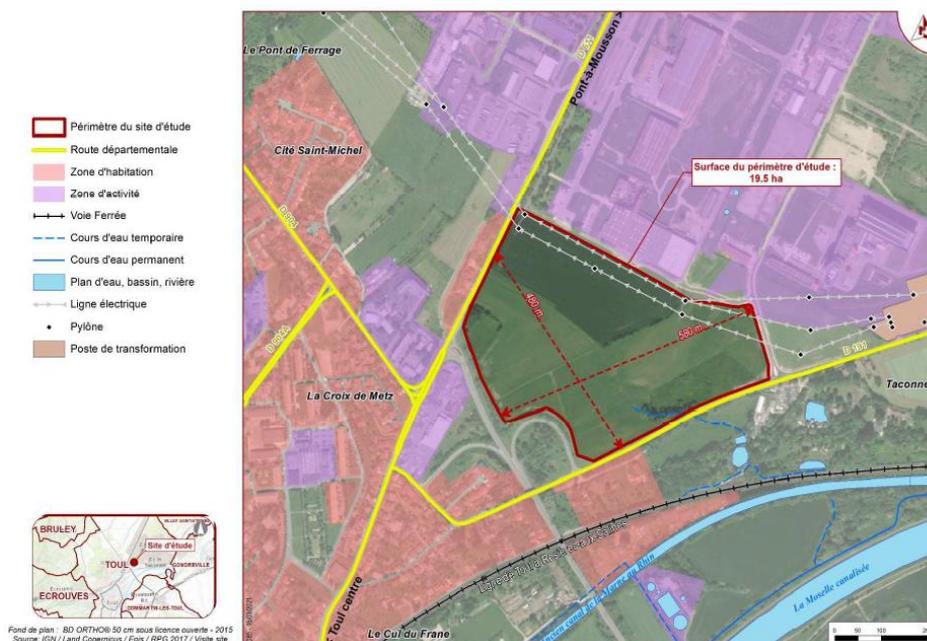
Figure 2 : Localisation du site et usages alentours dans un rayon de 400 mètres (Etude de faisabilité M1)

Adresse du site	Au nord de la sortie n°14 de l'A31, entre la RD611 au nord-ouest et la RD191 au sud à TOUL (54)
Superficie totale	19,5 ha environ
Parcelles cadastrales	Parcelles 1, 4 à 18, 21, 23, 43 à 47, 53, 63, 64, 67, 72 à 74, 79, 80, 82, 87, 88, 91, 92, 95, 100, 116, 118, 119, 122, 123, 131, 142, 146, 147, 148, 154, 155, 181, 184, 194, 217, 218 section AL de la ville de TOUL
Propriétaire du site	Etablissement Public Foncier Grand Est et parcelles privées
Exploitant du site (et activité de l'exploitant)	Exploitant agricole céréalier
Altitude moyenne / Topographie	228 m NGF (Nivellement Général de la France) / terrain légèrement en pente (2% en moyenne) orienté vers le Sud
Abords du site (Figure 1)	Au nord : Pôle Industriel Toul Europe (carrosseries, entreprise construction, plateforme logistique, centre de recyclage, unités industrielles) Au sud : Zone urbaine A l'est : Espaces agricoles A l'ouest : Zone d'activité, puis zone urbanisée

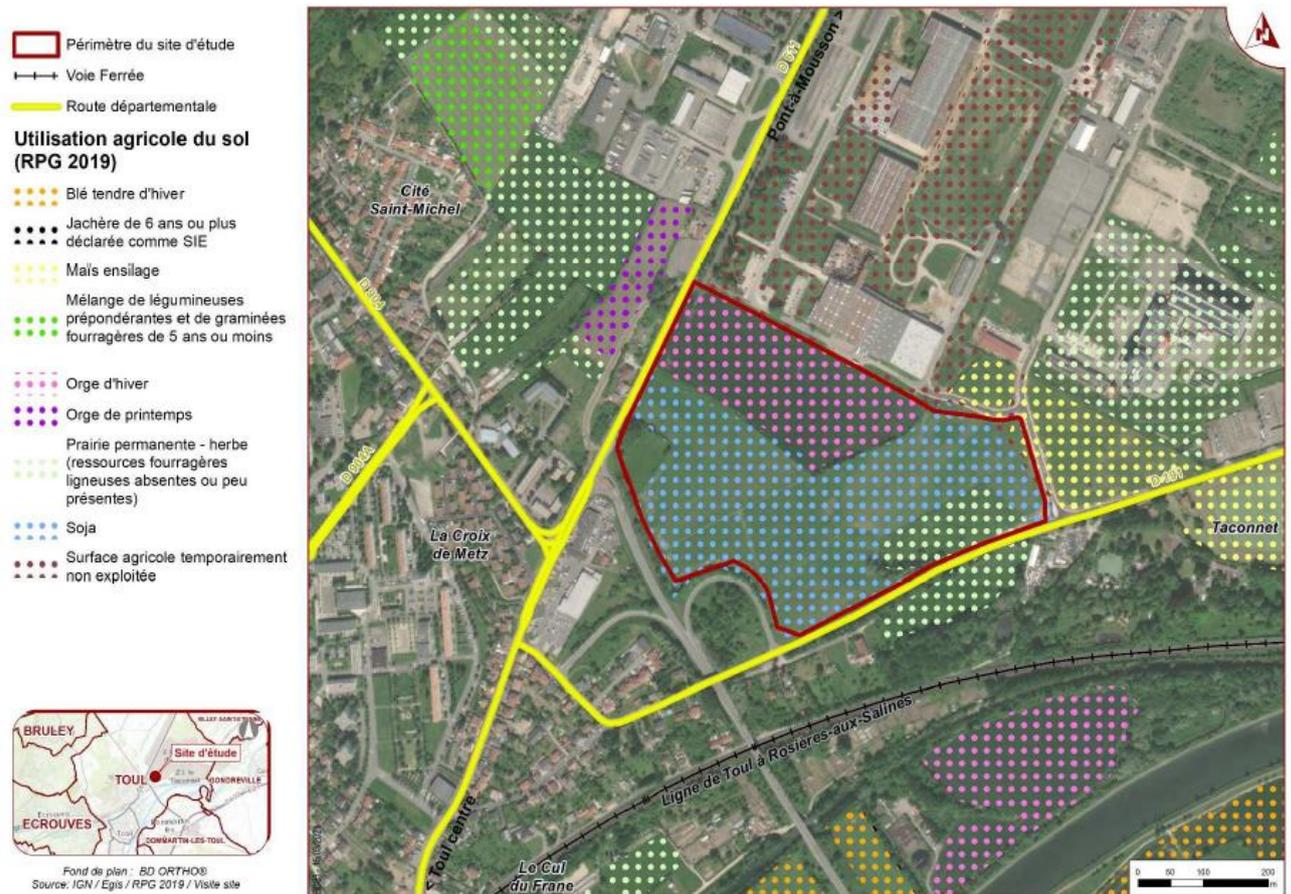
Figure 3 : Carte de répartition des productions agricoles - RPG 2019 (Etude de faisabilité M1)

Le site est un ensemble de parcelles agricoles d'environ 19,5 ha utilisé pour la production de céréales **Figure 3**.

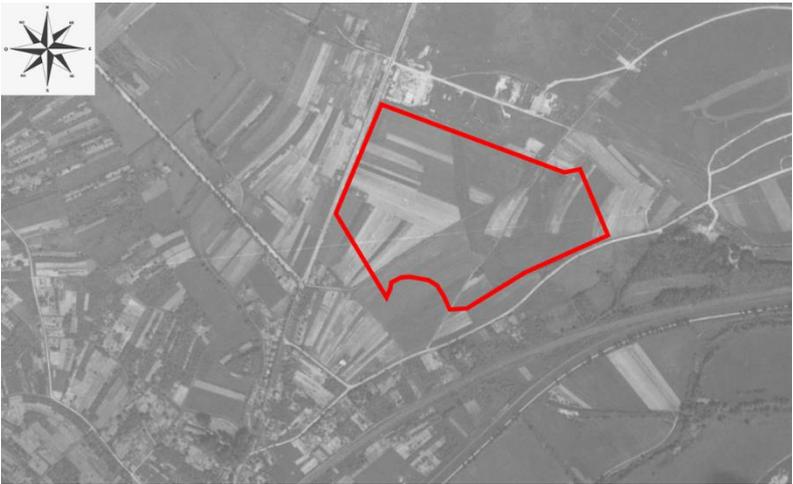
<p>En 1946, le site est une zone rurale composée de champs.</p>

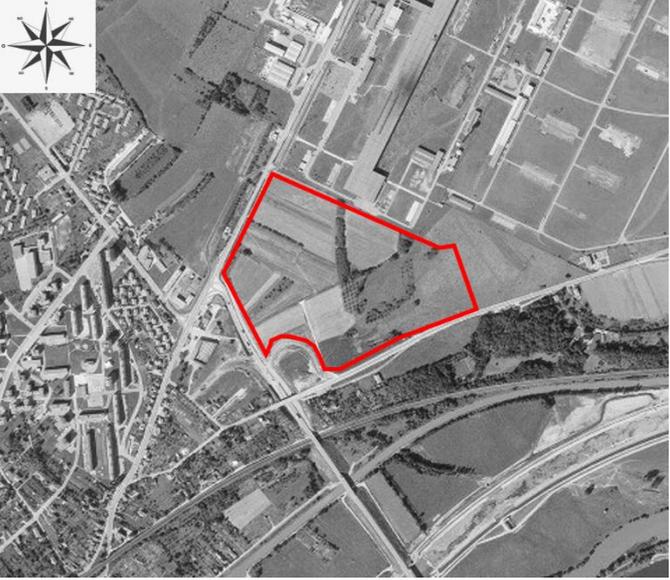
<p>En 1977, le site est toujours occupé par des cultures. Un site industriel s'est installé au Nord-Est et le canal de la Moselle est en cours de construction au Sud-Est.</p>

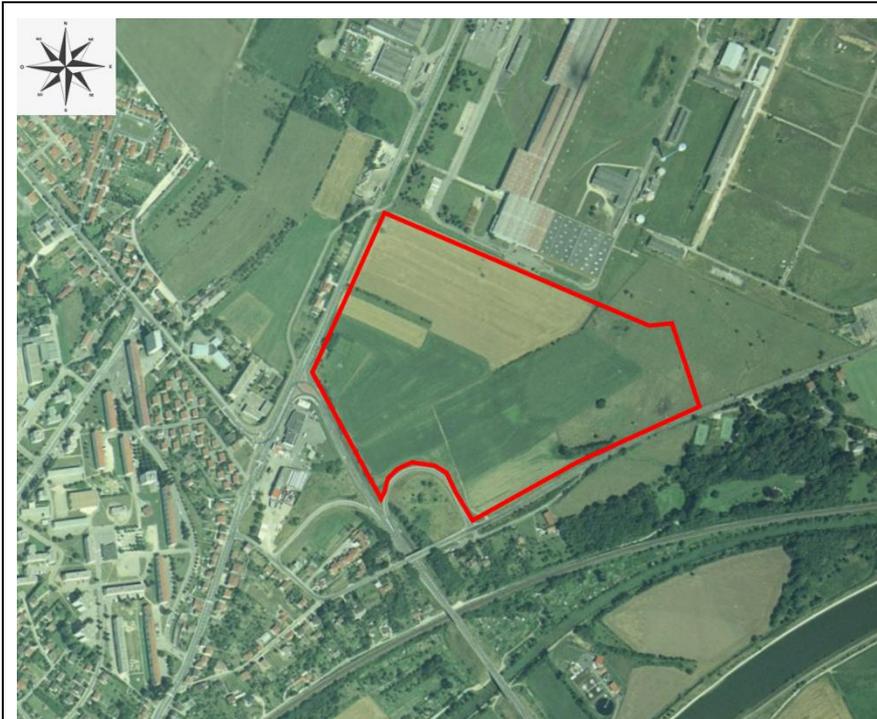
En 1994, pas de changement d'activité sur les parcelles du site d'étude.

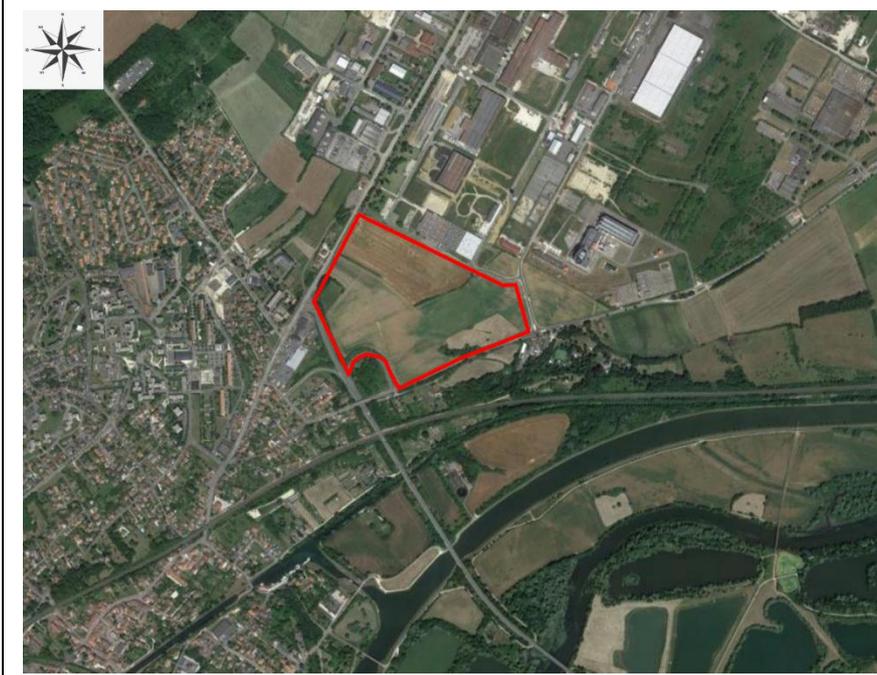
En 2021, la zone d'activité au Nord du site s'est développée. Le site en lui-même a conservé son activité agricole.

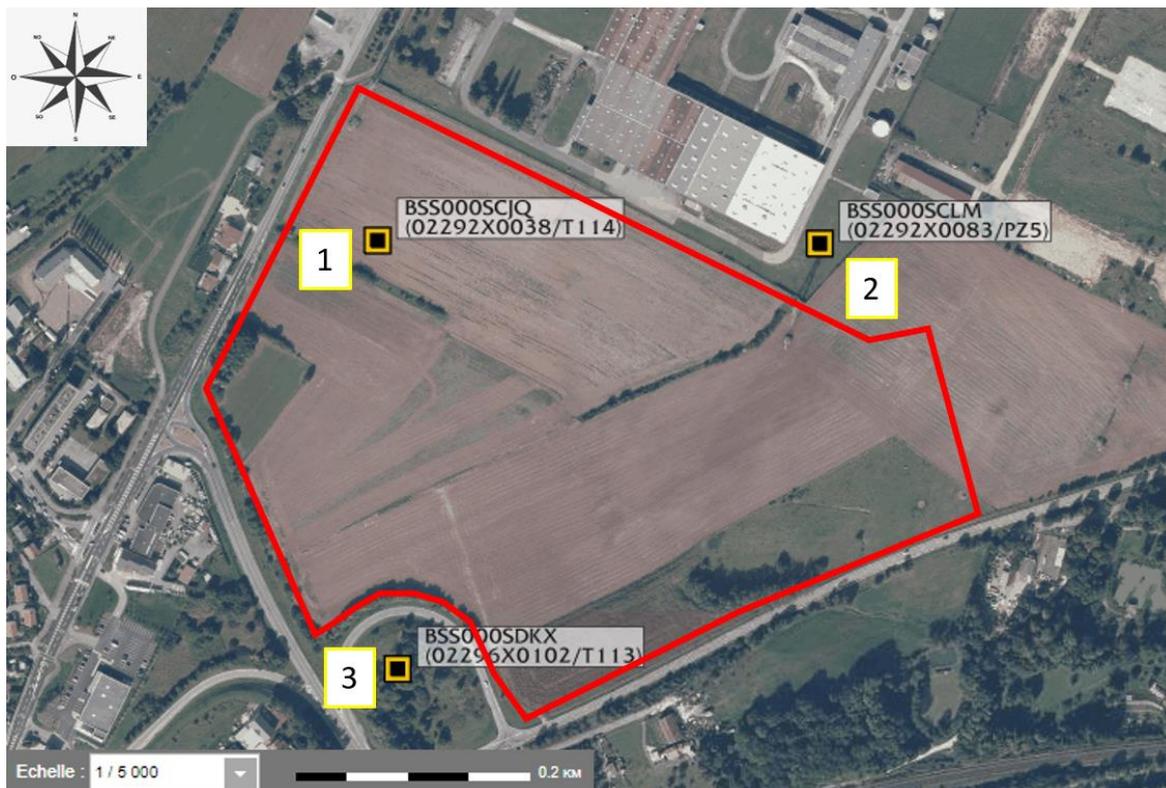
Figure 2 : Carte piézométrique

Ref sur la figure 2	Type et usage	Diamètre	Etat	Niveau de nappe et profondeur si mesure possible
1	Non Connu	Non Connu	Remblayé	-4,2 m (1971)
2	Qualité Eau	52mm	Non Connu	3,1 m (2008)
3	Non Connu	Non Connu	Remblayé	4,2 m (1971)
