AGENCE PUBLIQUE POUR L'IMMOBILIER DE LA JUSTICE

Maison d'arrêt

RIVESALTES (66)

RAPPORT – Etude géotechnique préalable (G1) – Phase PGC

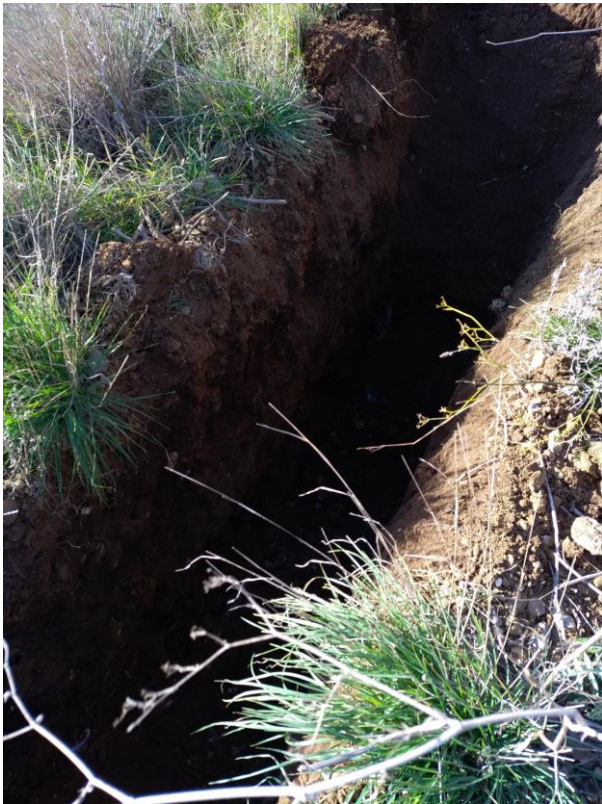
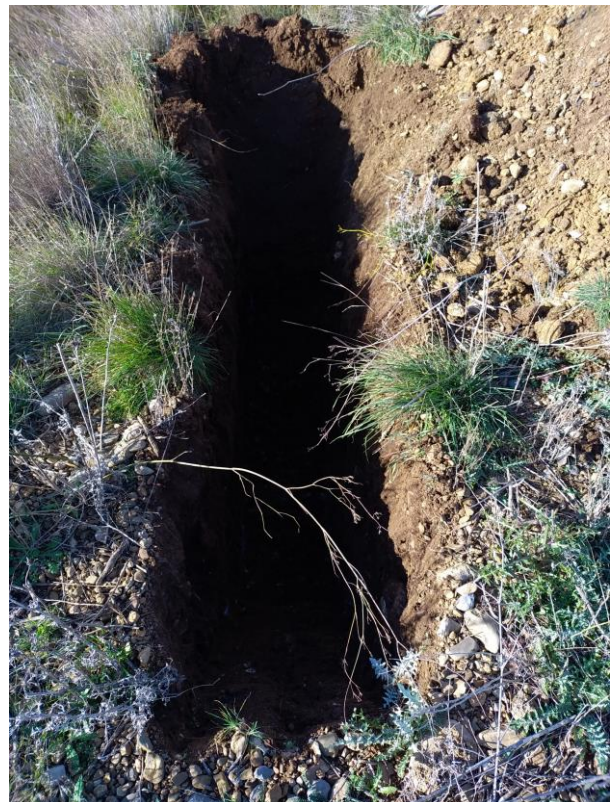
Observation
Echelle : 1/15 - Arrêt à -2.10 m/TA - Pas d'arrivée d'eau
Niveau d'eau

Alt. NGF (m)	Prof. (m)	Figuré	Description	Niveaux d'eau (m)	Description de l'échantillon	Observations de forage
18.8			Limon sableux brun à graves roulées			
18.6						
18.4			Graves roulées à matrice sableuse peu argileuse beige			
18.2						
18	0.6					
17.8					ER	Bonne tenue des parois
17.6						
17.4						
17.2						
17						
16.8	2.1					
16.6						
16.4						
16.2						
16						
15.8

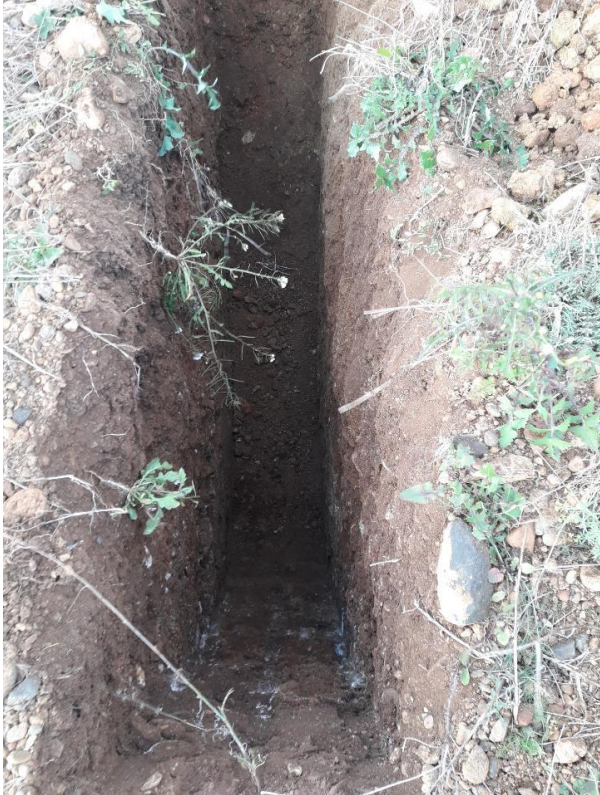
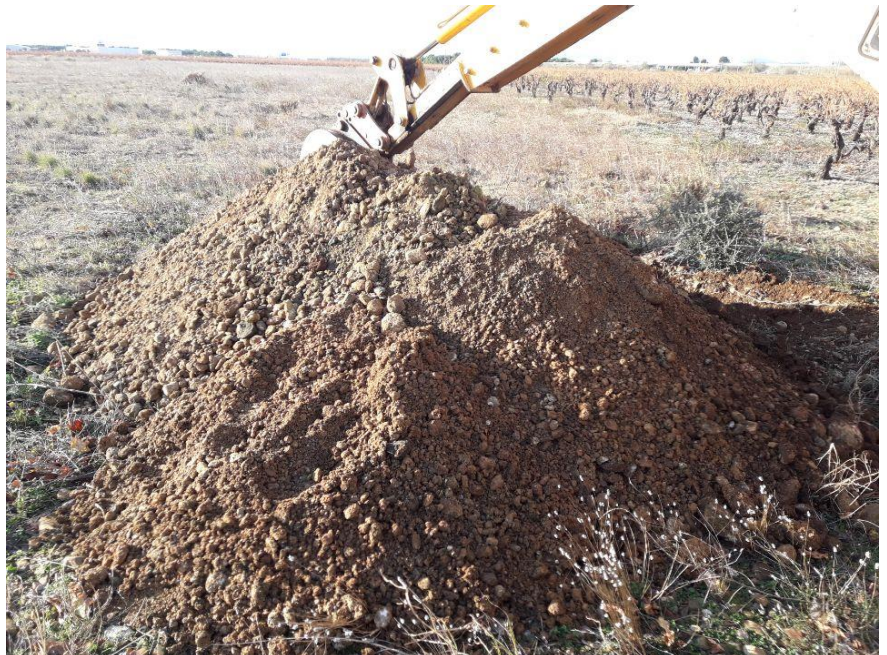
Observation
Echelle : 1/15 - Arrêt à -2.20 m/TA - Pas d'arrivée d'eau
Niveau d'eau

Alt. NGF (m)	Prof. (m)	Figuré	Description	Niveaux d'eau (m)	Description de l'échantillon	Observations de forage	
17.6			Limon sableux brun à graves roulées				
17.4							
17.2			Graves roulées à matrice sablo-argileuse marron à quelques petites concrétions carbonatées				
17	0.6						
16.8							
16.6							ER
16.4			Graves roulées à matrice sableuse peu argileuse beige				
16.2							
16	1.7						
15.8							
15.6							
15.4	2.2						
15.2							
15							
14.8							
14.6

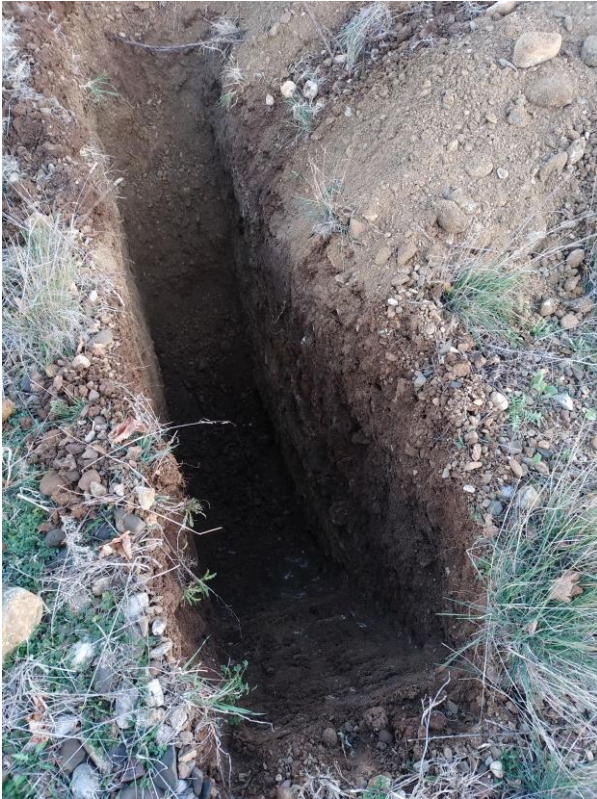
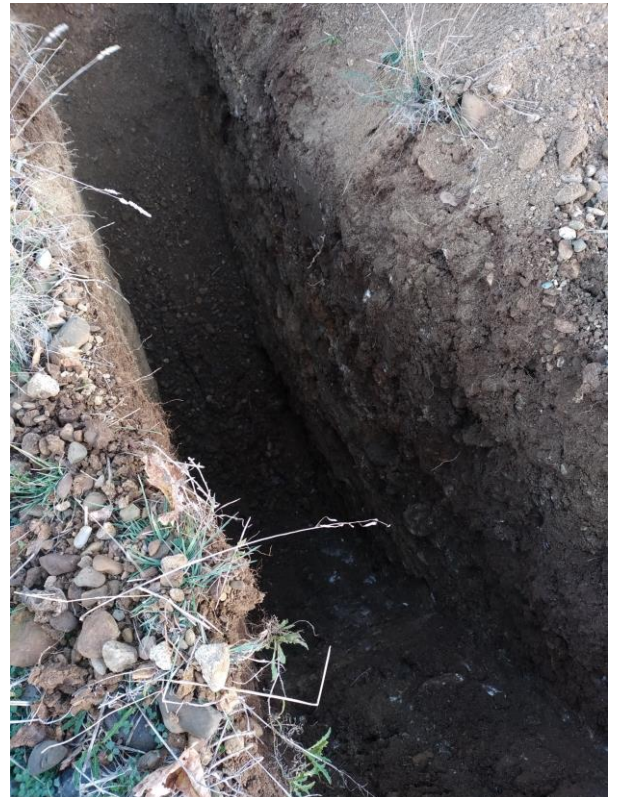
Observation
Echelle : 1/15 - Arrêt à -2.20 m/TA - Pas d'arrivée d'eau
Niveau d'eau

Alt. NGF (m)	Prof. (m)	Figuré	Description	Niveaux d'eau (m)	Description de l'échantillon	Observations de forage
18.2			Limon sableux brun à graves roulées			Bonne tenue des parois
18						
17.8	0.6		Graves roulées à matrice sableuse beige			
17.6						
17.4			Graves roulées et blocs à matrice sableuse beige			
17.2						
17			Sable grossier beige à graves fines		ER	
16.8	1.5					
16.6						
16.4	1.9					
16.2						
16	2.2					
15.8						
15.6						
15.4						
15.2

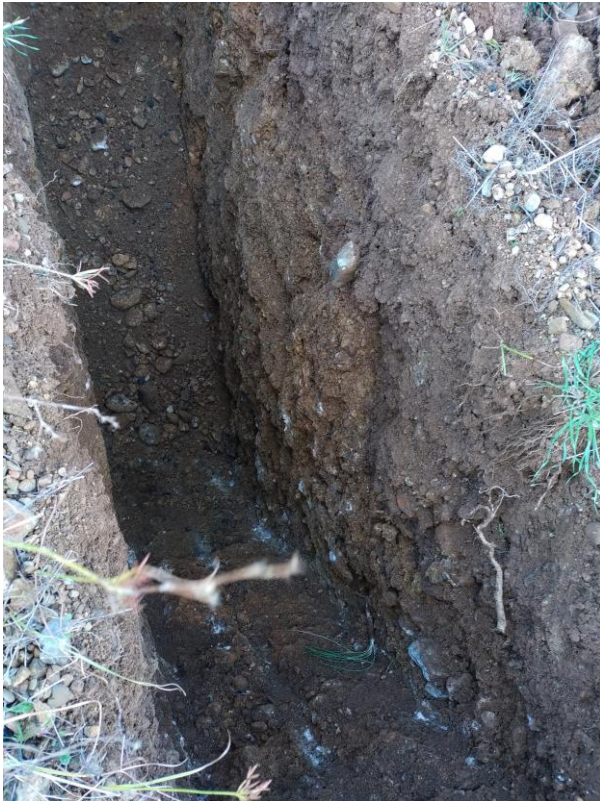
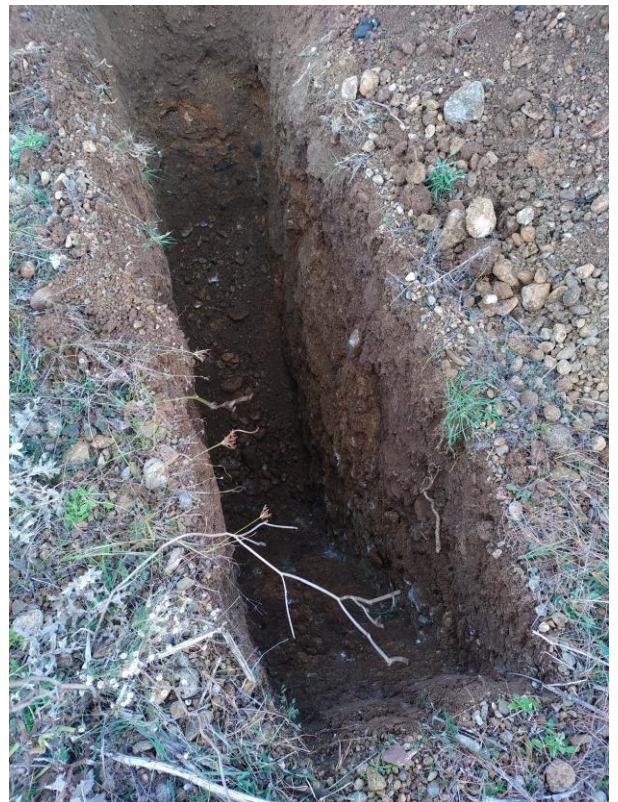
Observation
Echelle : 1/15 - Refus à -1.90 m/TA - Pas d'arrivée d'eau
Niveau d'eau

Alt. NGF (m)	Prof. (m)	Figuré	Description	Niveaux d'eau (m)	Description de l'échantillon	Observations de forage
18.6						
18.4						
18.2						
18						
17.8	0.7					
17.6						Bonne tenue des parois
17.4						
17.2						
17	1.6					
16.8						
16.6	1.9					
16.4						
16.2						
16						
15.8						
15.6						
15.4

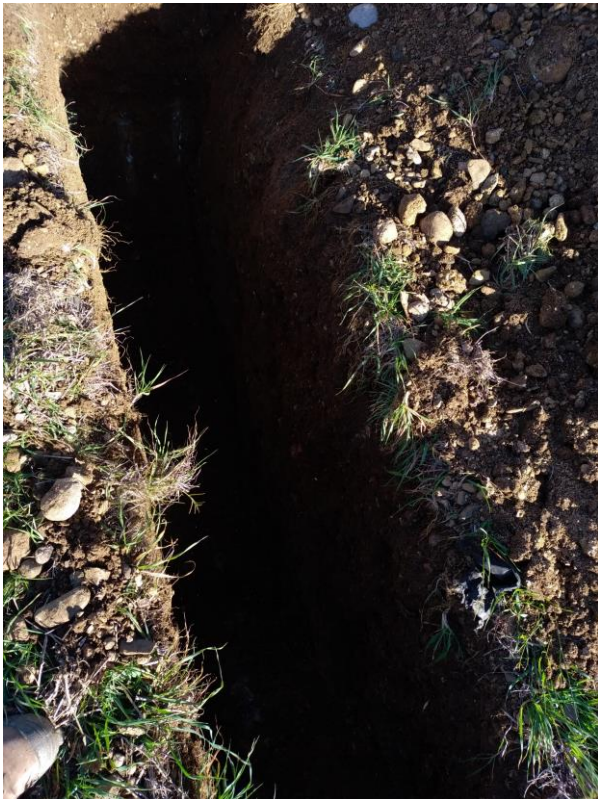
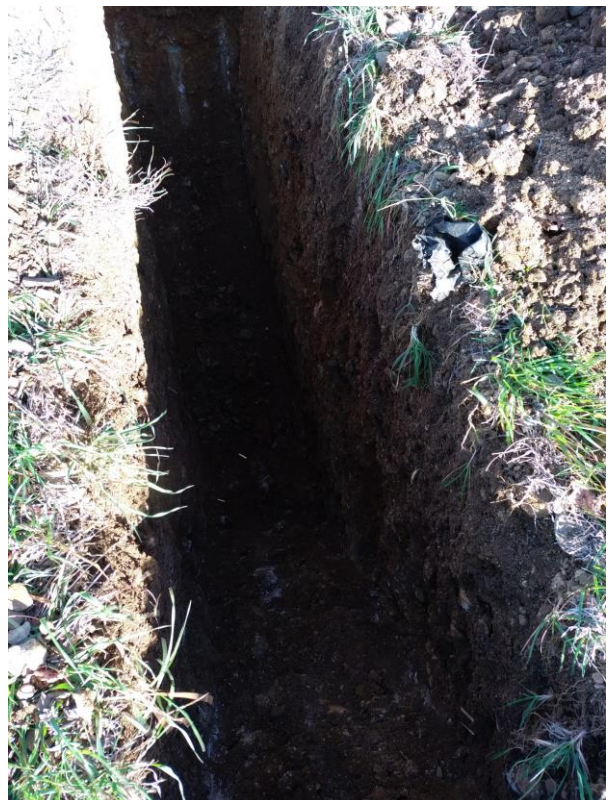
Observation
Echelle : 1/15 - Arrêt à -2.10 m/TA - Pas d'arrivée d'eau
Niveau d'eau

Alt. NGF (m)	Prof. (m)	Figuré	Description	Niveaux d'eau (m)	Description de l'échantillon	Observations de forage
18.6			Limon sableux brun à graves roulées			
18.4						
18.2						
18						
17.8	0.7					
17.6			Graves roulées et blocs à matrice sableuse beige			Bonne tenue des parois
17.4					ER	
17.2						
17						
16.8						
16.6	2.1					
16.4						
16.2						
16						
15.8						
15.6						
15.4

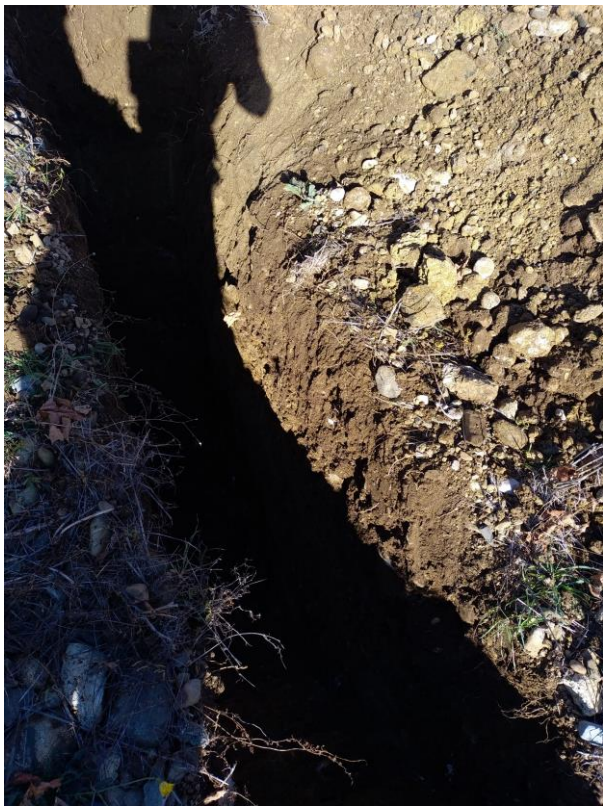
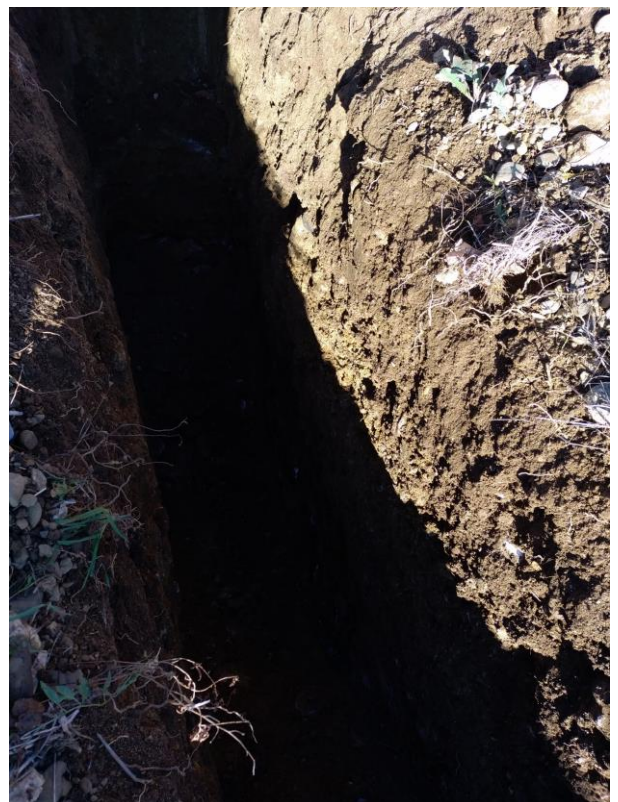
Observation
Echelle : 1/15 - Arrêt à -2.20 m/TA - Pas d'arrivée d'eau
Niveau d'eau

Alt. NGF (m)	Prof. (m)	Figuré	Description	Niveaux d'eau (m)	Description de l'échantillon	Observations de forage	
18.8			Limon sableux brun à graves roulées				
18.6							
18.4			Graves roulées et blocs à matrice sableuse beige				
18.2	0.6						
18							Bonne tenue des parois
17.8							
17.6			Graves roulées et blocs à matrice sableuse beige				
17.4							
17.2							
17							
16.8							
16.6	2.2						
16.4			Graves roulées et blocs à matrice sableuse beige				
16.2							
16							
15.8

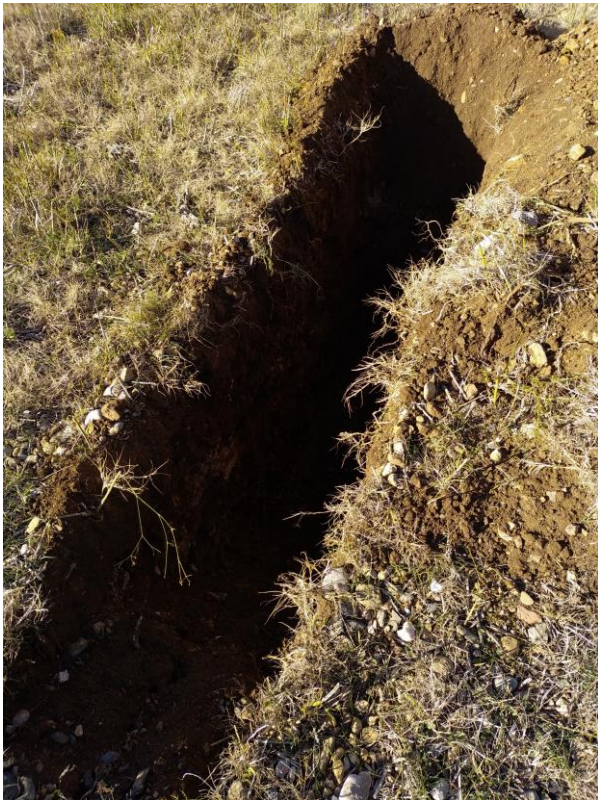
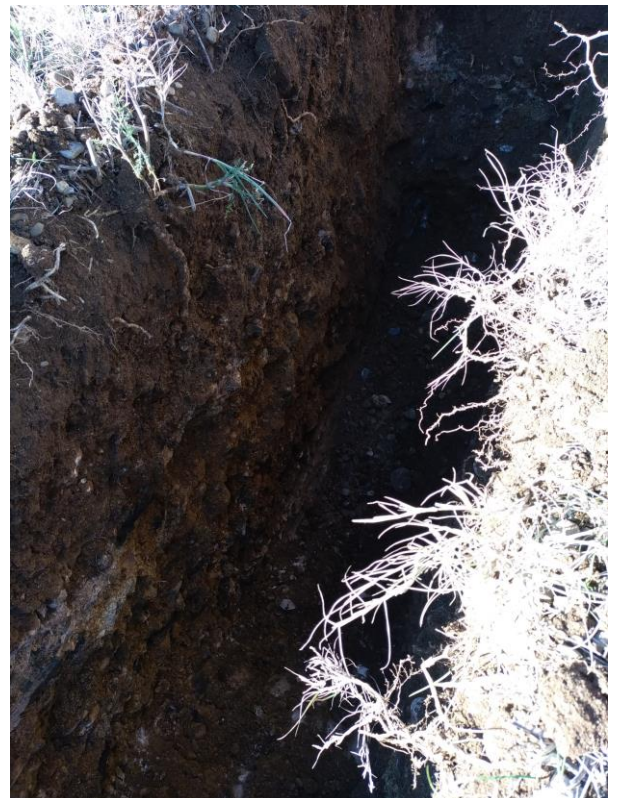
Date de fin
06/12/2021 00:00:00
Altitude (NGF)
18.1 m
Observation
Echelle : 1/15 - Refus à -1.90 m/TA - Pas d'arrivée d'eau
Niveau d'eau

Alt. NGF (m)	Prof. (m)	Figuré	Description	Niveaux d'eau (m)	Description de l'échantillon	Observations de forage
18			Limons sableux brun à gravilles roulées			
17.6	0.5					
17			Gravilles roulées et blocs à matrice sableuse beige		ER	Bonne tenue des parois
16.4	1.7		Gravilles roulées et blocs à matrice sableuse beige légèrement cimentée			
16.2	1.9					
16						
15.8						
15.6						
15.4						
15.2						
15

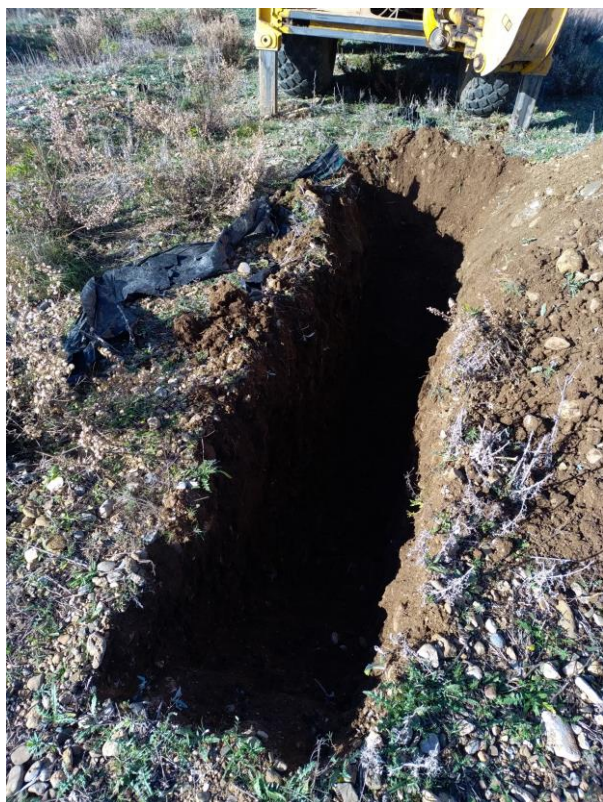
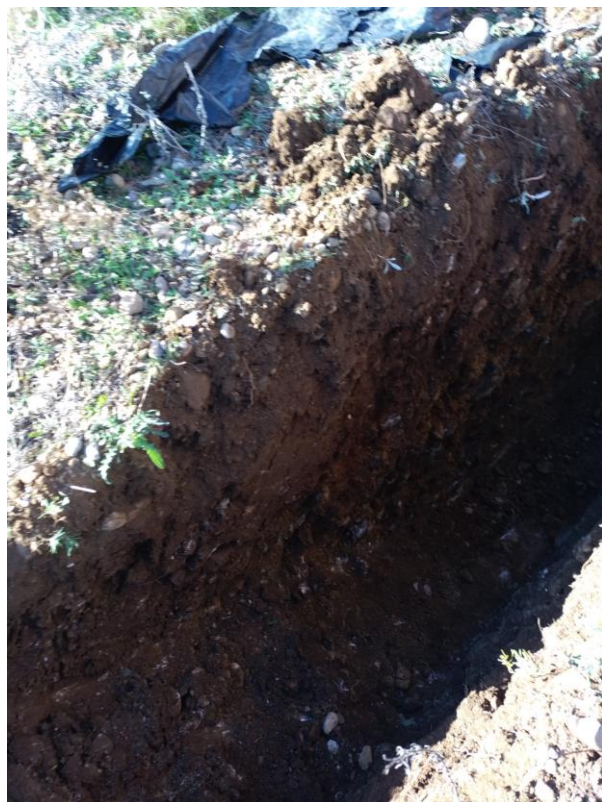
Observation
Echelle : 1/15 - Arrêt à -2.10 m/TA - Pas d'arrivée d'eau
Niveau d'eau

Alt. NGF (m)	Prof. (m)	Figuré	Description	Niveaux d'eau (m)	Description de l'échantillon	Observations de forage
18.2			Limon sableux brun à graves roulées			
17.6	0.6					
17.2			Graves roulées et blocs à matrice sableuse beige			Bonne tenue des parois
17.0					ER	
16.2	2.1					
16.0						
15.2						
15.0

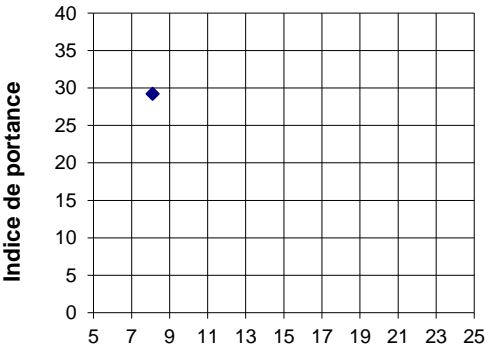
RESULTATS
<h4 style="text-align: center;">Poinçonnement (NF P 94-078)</h4>

<p style="text-align: right;">◆ IPI</p>	Poinçonnement :
	IPI à $w_{nat} = 29,2$
	Références de compactage :
	γ_d OPN = / w OPN = /
Refus à 20 mm :	$20/D_{max} = 12,0 \%$
Observations :	RAS

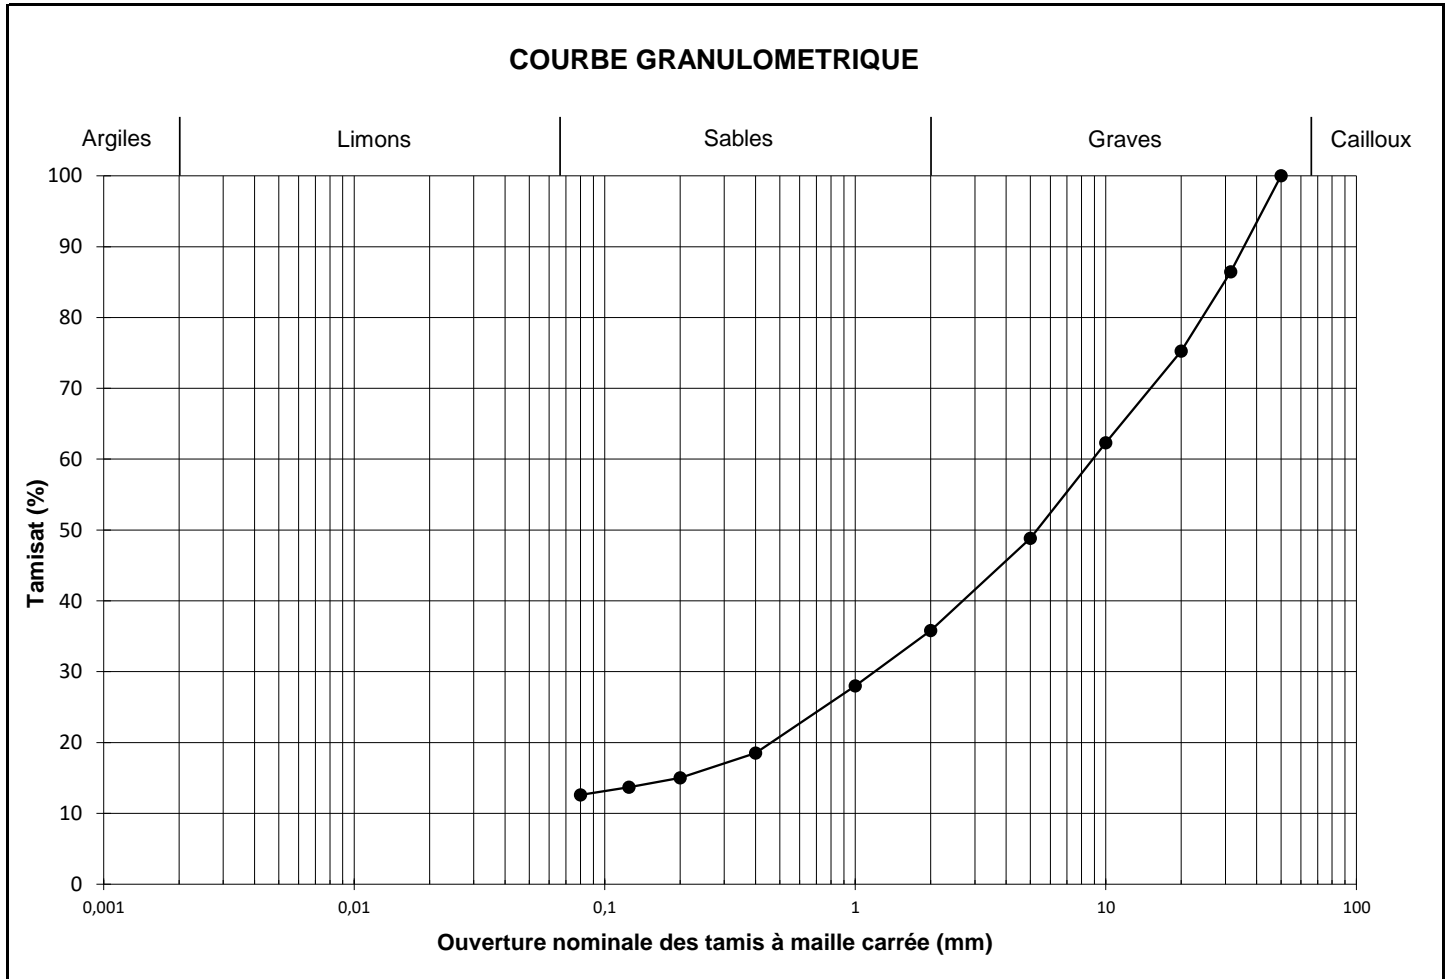
DOSSIER :	20-558	Critères d'identification	
COMMUNE :	RIVESALTES	$w_{nat} = 7,5\%$	$D_{max} = 50\text{mm}$
CHANTIER :	Maison d'arrêt	VBS = 0,70	$E_s = /$
Sondage :	F6	Sans quartage	$I_p = /$ $I_c = /$
Profondeur :	1,2-1,4 m/TA	Profondeur d'essai : /	IPI = 31,2 wOPN = /
Date d'essai :	déc.-21	Température de séchage : 105°	Classification NFP 11-300 : B₅

VALEURS GRANULOMETRIQUES $D_{max} > 50\text{mm}$											
Tamis d (mm)	1000	400	200	100	80	63					
Passant (%)	/	/	/	/	/	/					
VALEURS GRANULOMETRIQUES											
Tamis d (mm)	50	31,5	20	10	5	2	1	0,4	0,2	0,125	0,08
Passant (%)	100,0	86,4	75,2	62,3	48,8	35,8	28,0	18,5	15,0	13,7	12,6
VALEURS SEDIMENTOMETRIQUES											
Tamis d (μm)	/	/	/	/	/	/	/	/	/	/	/
Passant (%)	/	/	/	/	/	/	/	/	/	/	/
PARAMETRES GRANULOMETRIQUES :						DENOMINATION :					
$D_{60} = /$		$D_{50} = /$		Graves et sable limoneux							
$D_{10} = /$		$D_{30} = /$									
Facteur de courbure $C_c = /$		Facteur d'uniformité $C_u = /$

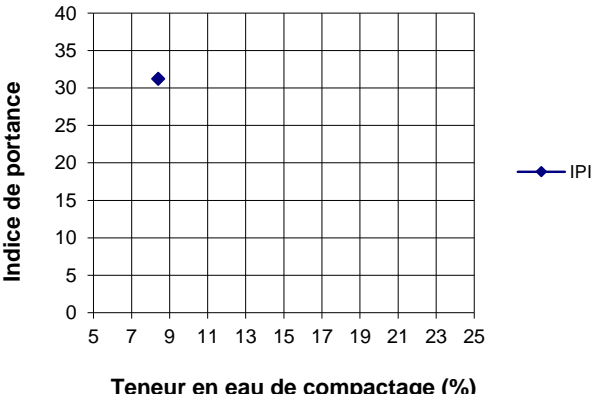
RESULTATS
<h4 style="text-align: center;">Poinçonnement (NF P 94-078)</h4>

<p style="text-align: center;">Indice de portance</p> <p style="text-align: center;">Teneur en eau de compactage (%)</p> <p style="text-align: right;">◆ IPI</p>	Poinçonnement : <div style="text-align: right;">IPI à $w_{nat} = 31,2$</div>
	Références de compactage : <div style="text-align: right;">γ_d OPN = /</div> <div style="text-align: right;">w OPN = /</div>
	Refus à 20 mm : <div style="text-align: right;">$20/D_{max} = 24,8 \%$</div>
	Observations : <div style="text-align: center;">RAS</div>

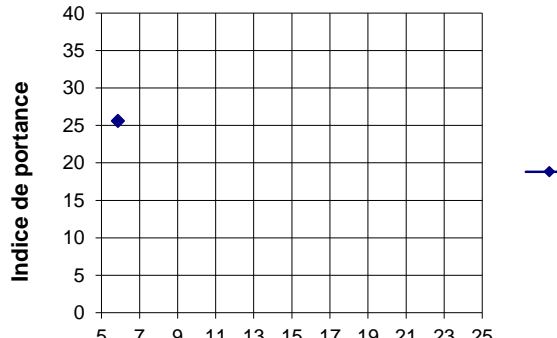
RESULTATS
<h4 style="text-align: center;">Poinçonnement (NF P 94-078)</h4>

<p style="text-align: center;">◆ IPI</p>	Poinçonnement : <div style="text-align: right; margin-right: 50px;">$IPI \text{ à } w_{nat} = 25,6$</div> <hr/> Références de compactage : <div style="text-align: right; margin-right: 50px;">$\gamma_d \text{ OPN} = /$</div> <div style="text-align: right; margin-right: 50px;">$w \text{ OPN} = /$</div> <hr/> Refus à 20 mm : <div style="text-align: right; margin-right: 50px;">$20/D_{max} = 42,3 \%$</div> <hr/> Observations : <p style="text-align: center;">RAS</p>
