Future maison d'arrêt de RIVESALTES (66)

## Levée de doute

Rapport

19/10/2021

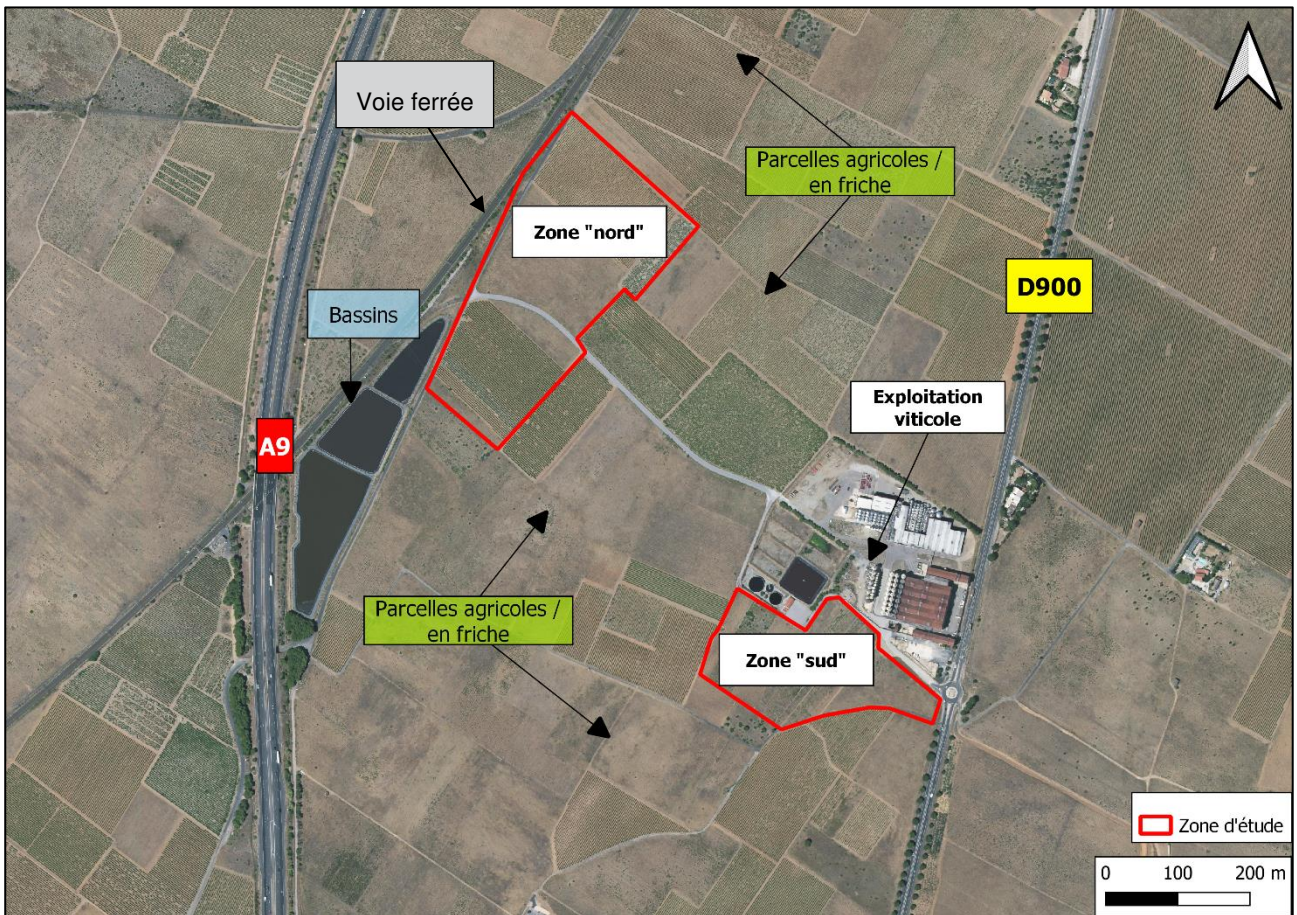
Figure 2 : Localisation du site et usages alentours dans un rayon de 200 mètres

<b>Adresse du site</b>	Future maison d'arrêt de RIVESALTES (66)
<b>Superficie totale</b>	Zone « nord » : environ 7,7 ha Zone « sud » : environ 3,6 ha Soit environ 11,3 ha au total
<b>Parcelles cadastrales</b>	Zone « nord » : Section 0A n°: 1710, 166, 1708, 164, 165, 1677, 2452, 1678, 163, 2455, 148, 2491, 169, 2489, 2454 Zone « sud » : Section 0A : 3548, 218, 3541, 4181, 3171, 4180, 3543, 223, 221, 222, 3537, 3173, 3545, 3539, 220
<b>Propriétaire du site</b>	Inconnu
<b>Exploitant du site (et activité de l'exploitant)</b>	Exploitation agricole (vigne) ou pas d'activité sur le site (terrain enherbé, en friche)
<b>Altitude moyenne / Topographie</b>	Entre 9 et 13 m NGF (Nivellement Général de la France) / terrain plat
<b>Abords du site (Figure 1)</b>	Le site est situé au nord du péage nord de Perpignan entre la A9 (à l'ouest) et la D900 (à l'est) sur la commune de Rivesaltes (66). La zone sud est localisée en bordure sud d'une exploitation viticole (« Les vignobles du Rivesaltes »). La zone nord est en bordure nord de bassins d'eau et à l'est de voies ferrées. L'ensemble des autres parcelles aux alentours est occupé par des exploitations agricoles ou en friche.

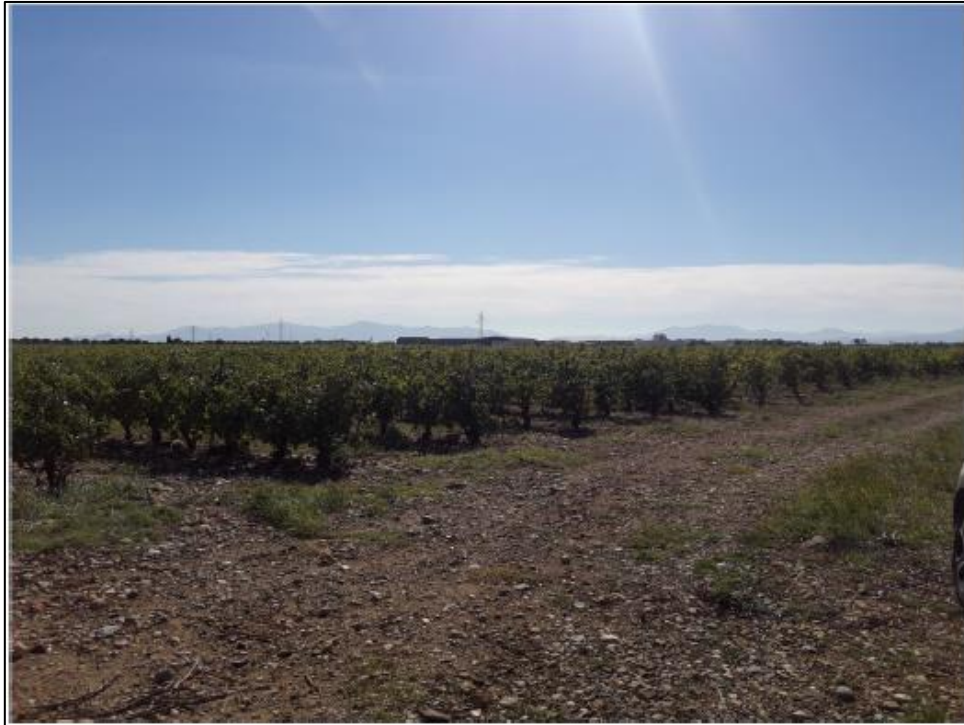
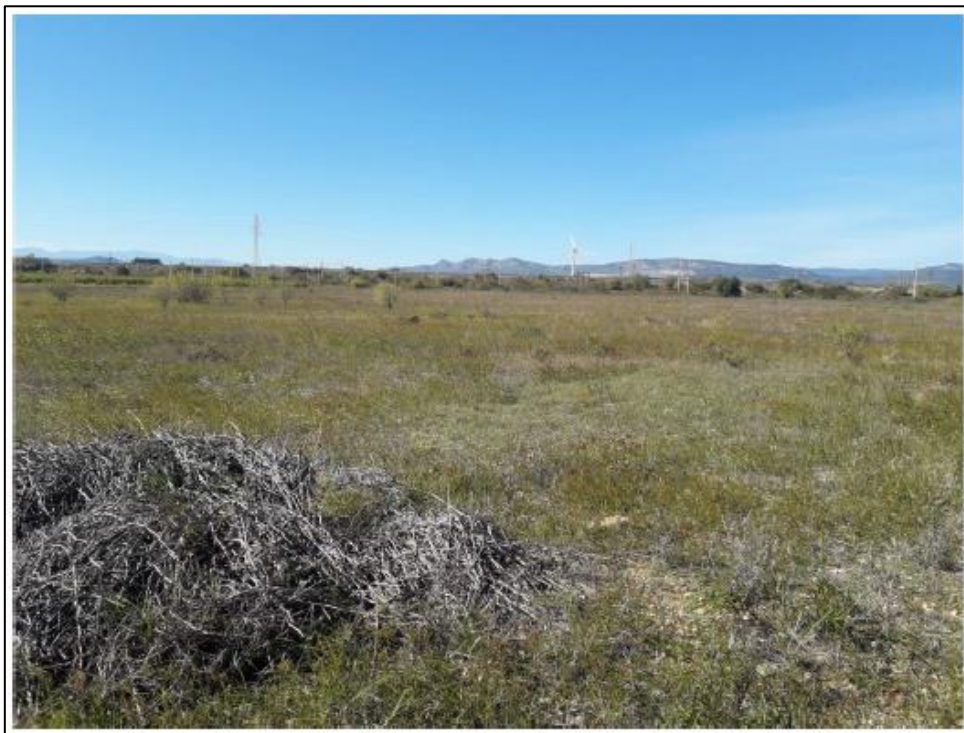
Figure 3 : Photographies du site du 12/10/2021

Les photographies et le compte-rendu de la visite de site sont présentés en **Annexe 1**. Les parcelles du site sont occupées par des vignes ou des zones en friches avec quelques chemins d'exploitation et de petites routes. Aucun bâti n'a été identifié.

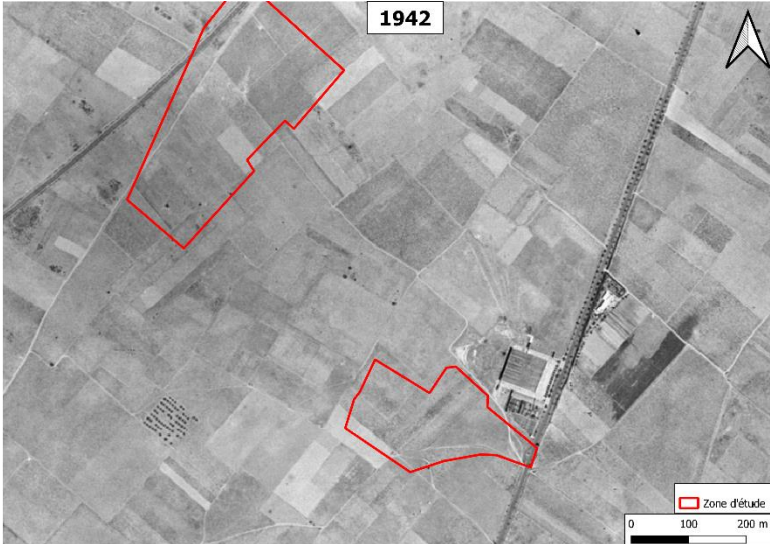
<p>1942</p> <p>(implantation approximative due au géo-référencement de photographies anciennes)</p>	<p>En 1942, le site étudié se situe dans une zone rurale composée de champs.</p> <p>Il est occupé par des cultures.</p> <p>L'A9 et les bassins ne sont pas encore aménagés.</p> <p>Une partie de l'exploitation viticole à proximité de la zone « sud » est déjà présente.</p>

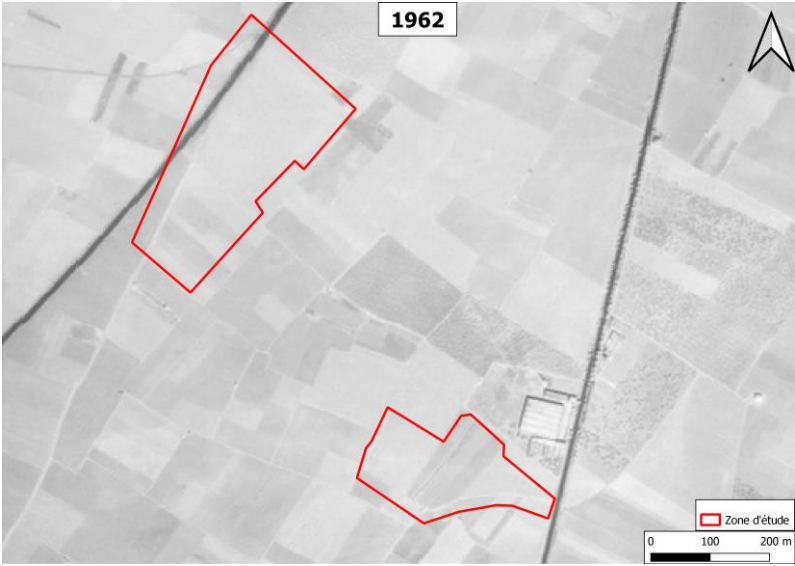
<p>1962</p>	<p>Aucun changement notable sur site et aux alentours n'est identifié en 1962.</p>

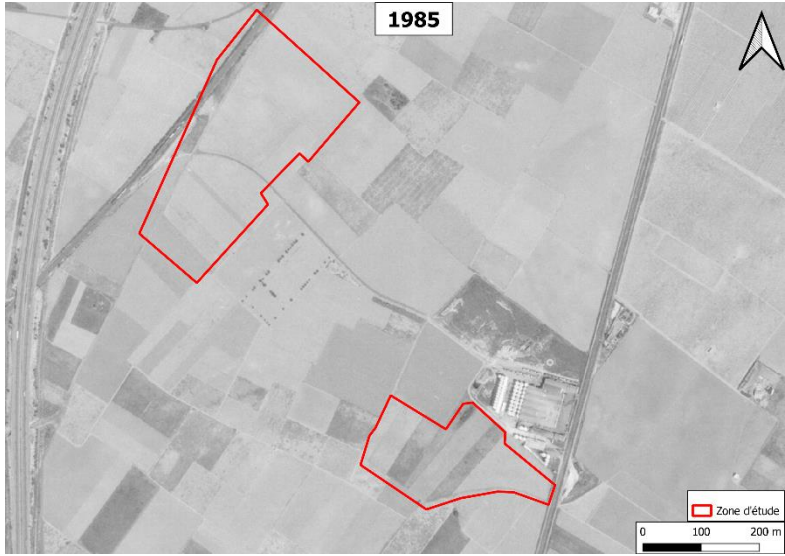
<p>En 1985, aucun changement notable sur site n'est identifié.</p> <p>L'A9 est en cours d'exploitation. Le début des travaux est visible sur la photographie de 1977 en annexe.</p> <p>L'exploitation viticole à proximité de la zone « sud » a été agrandie et des parc à cuves sont visibles.</p>

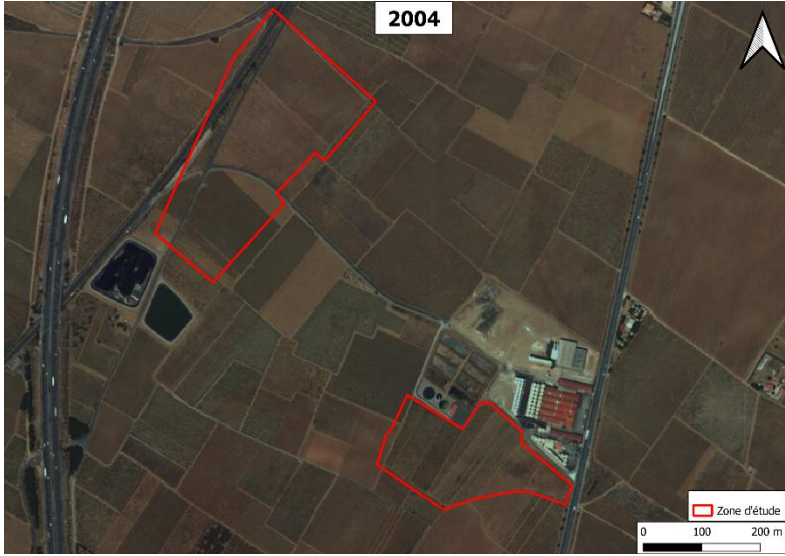
<p>En 2004, aucun changement notable sur site n'est identifié.</p> <p>L'extension de l'exploitation viticole continue et les premiers bassins à proximité de la zone « nord » sont aménagés.</p>
