Étude historique et technique de pollution pyrotechnique

*Centre pénitentiaire,
MORANGLES (60) / BERNES-SUR-OISE (95)*

Titre du document : EHTPP APIJ – Centre pénitentiaire (60-95)

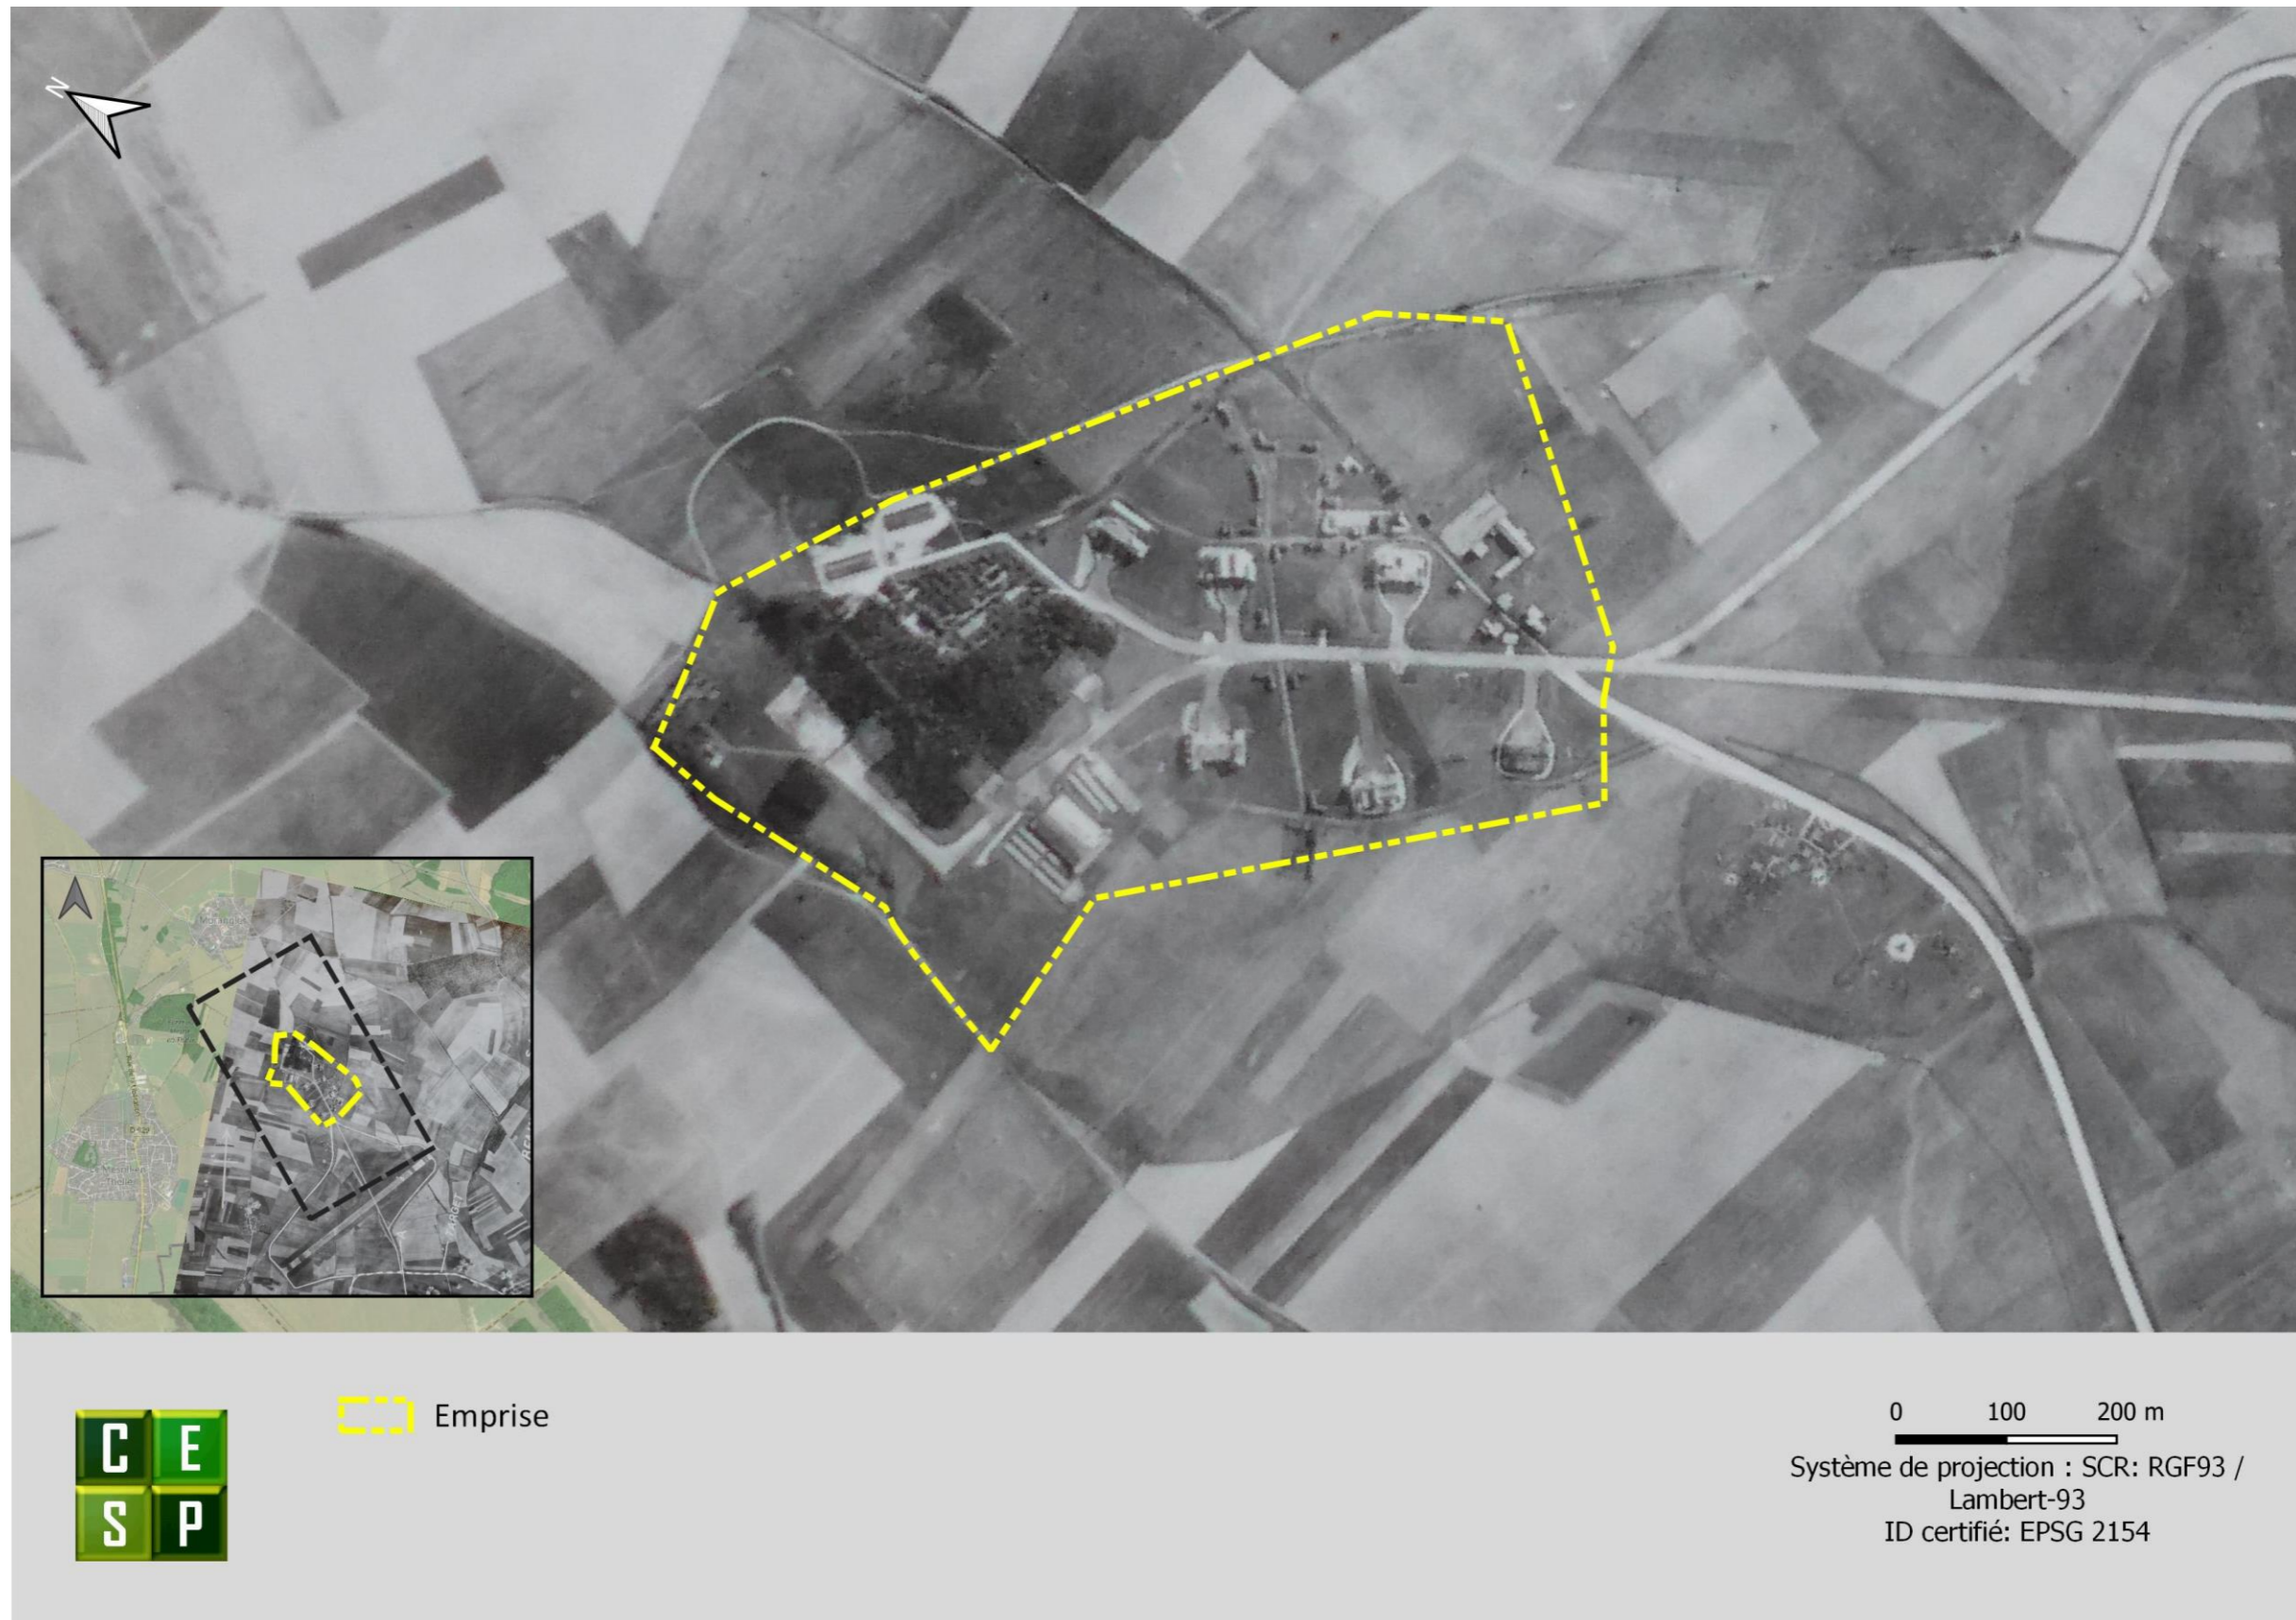
Figure 10 : extrait de photographie aérienne du 9 septembre 1943. Source : archives anglaises KEW.

Ci-dessous, un extrait de photographie aérienne prise le **9 septembre 1943** durant le bombardement montrant la zone de l'emprise. Aucun stigmate de bombardement n'est perceptible à cette date.

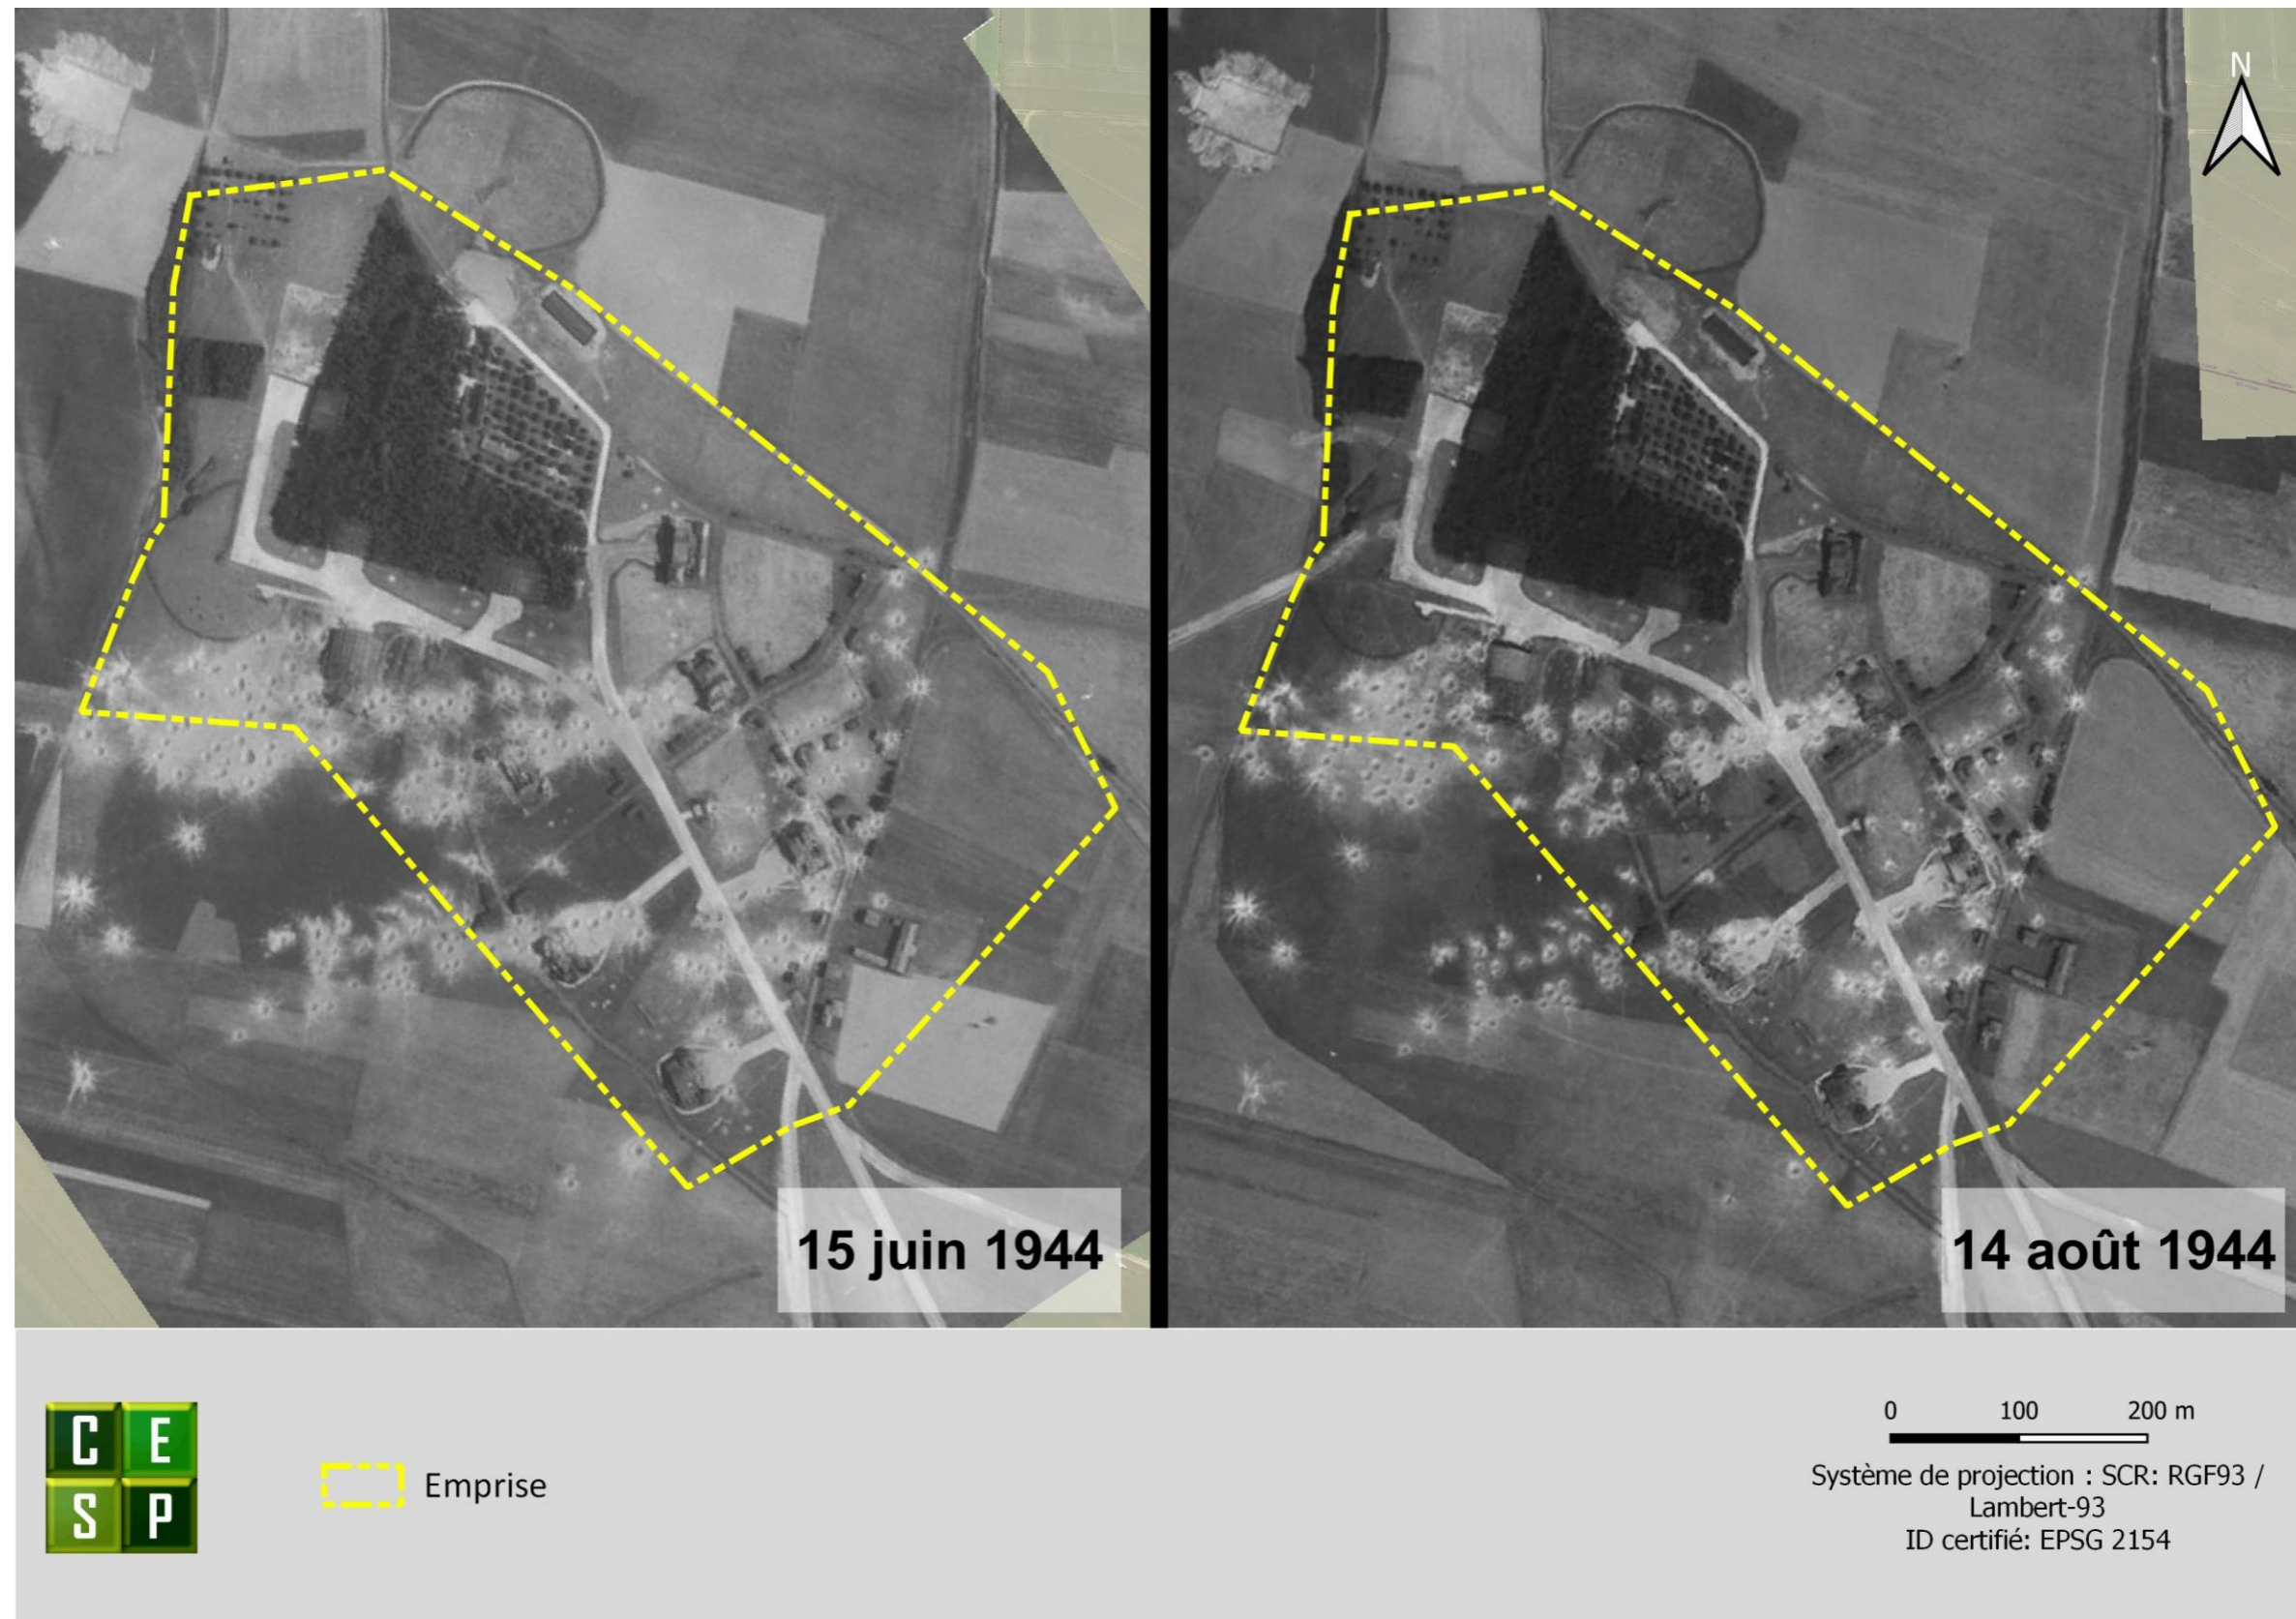
Figure 29 : extraits de photographies aériennes du 15 juin et du 14 août 1944. Source : NCAP.

Ci-dessous, la comparaison entre un extrait de photographie aérienne du **15 juin 1944** et un extrait du **14 août 1944**. On constate que les stigmates de bombardements restent les mêmes. Or, puisqu'il s'agit des bombardements des **13 et 20 mai 1944**, on peut en déduire **qu'aucun autre bombardement n'a impacté l'emprise postérieurement au 20 mai 1944**.

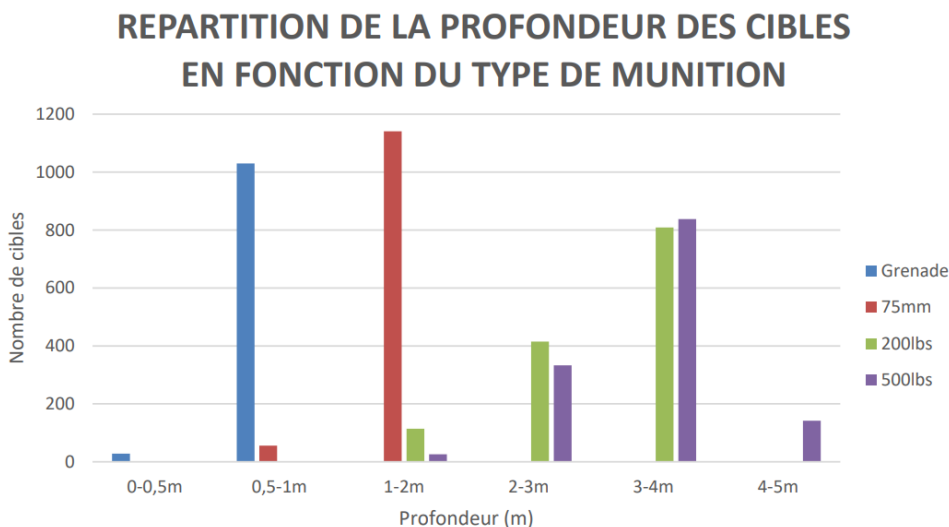
Figure 30 : extrait de synthèse de répartition spatiale des objets détectés en fonction de la présomption du chef de famille de munition supposé

Figure 19 : Graphique de répartition de la profondeur des cibles en fonction de la munition considérée.

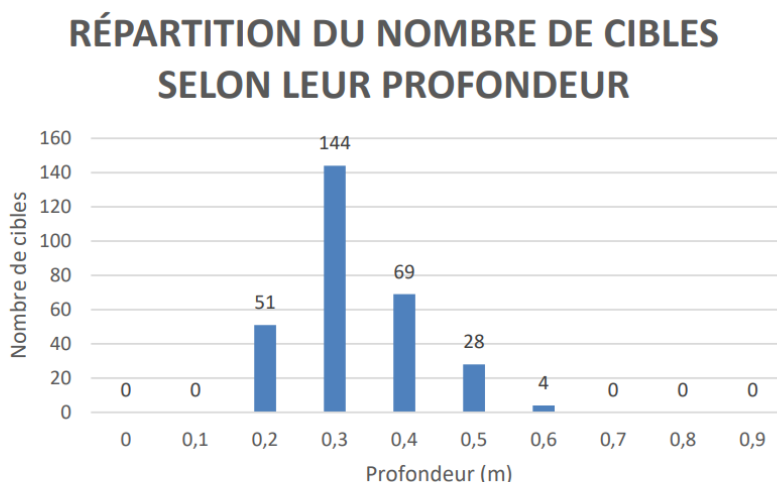
Figure 31 : extrait de répartition du nombre de cibles selon leur profondeur – AFPA

Figure 20 : Graphique de répartition des cibles en fonction de la profondeur calculée pour la partie AFPA.

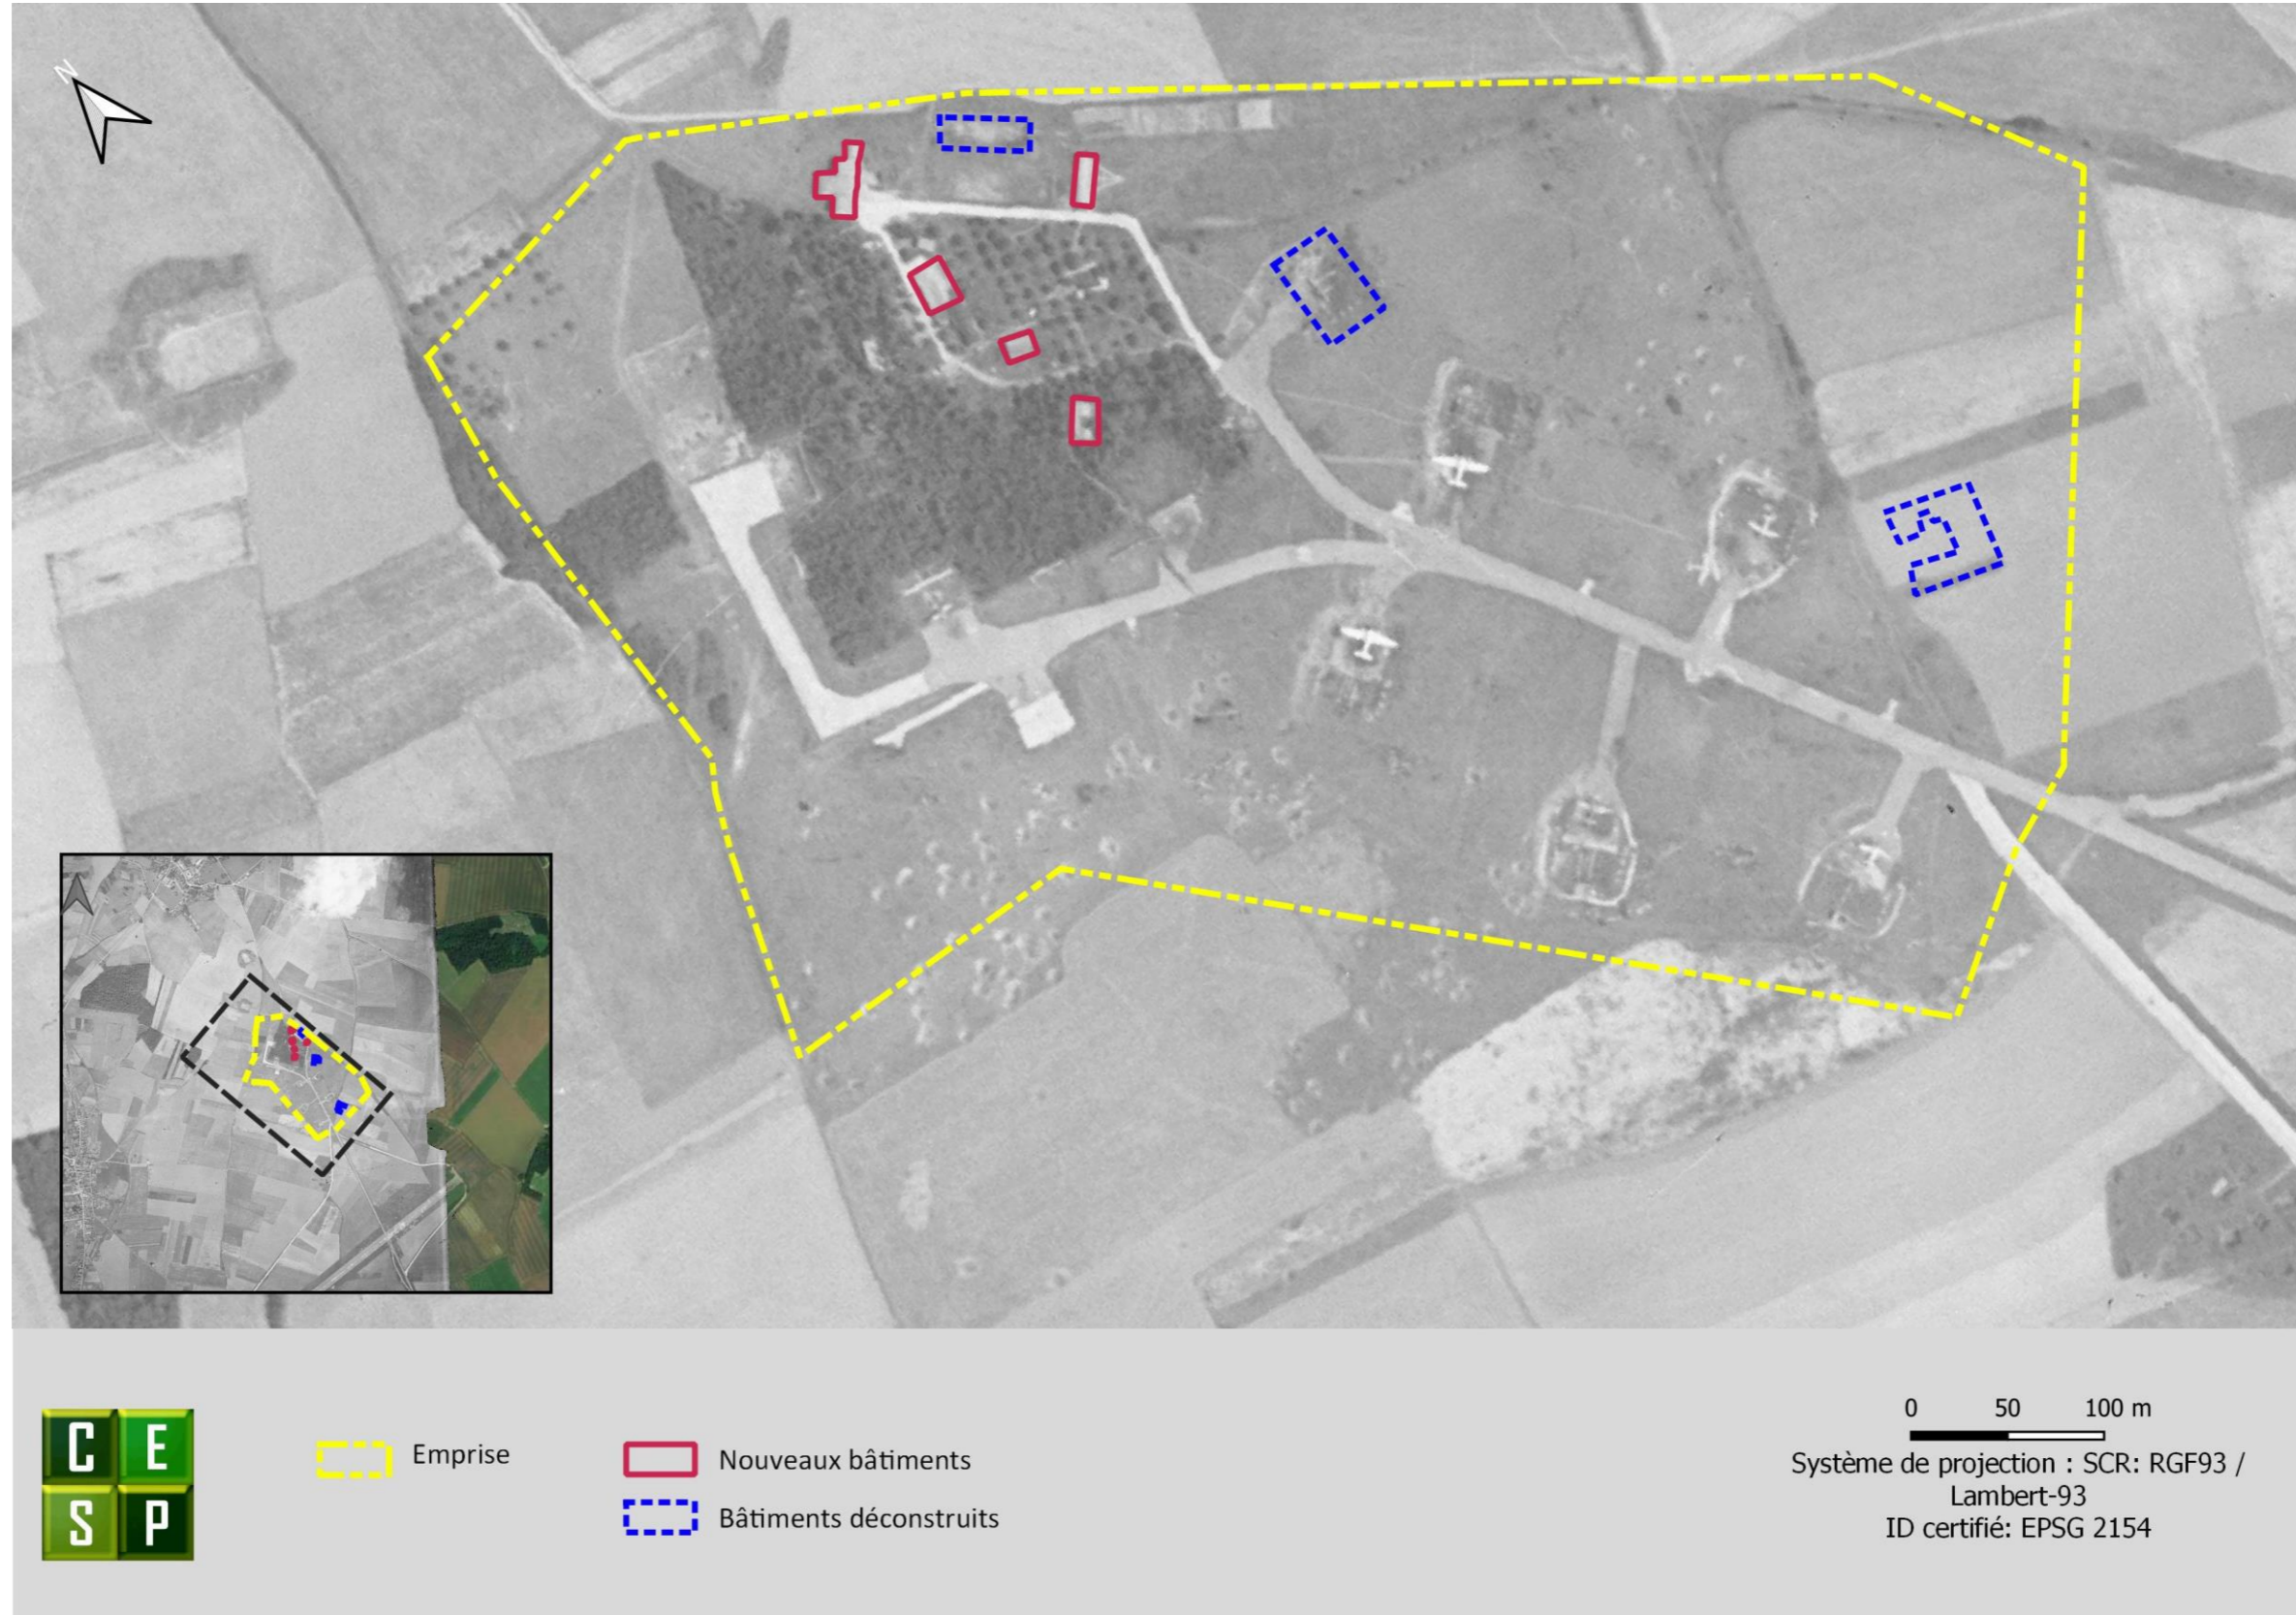
Figure 36 : extrait de photographie aérienne du 30 août 1947, source : IGN

Ci-dessous, un extrait de photographie aérienne du **30 août 1947**. De nouveaux bâtiments sont construits au nord de l'emprise, au niveau de la partie boisée. Trois bâtiments sont également déconstruits. La présence d'avions aux anciens emplacements des hangars montre que l'aérodrome est à nouveau utilisé.

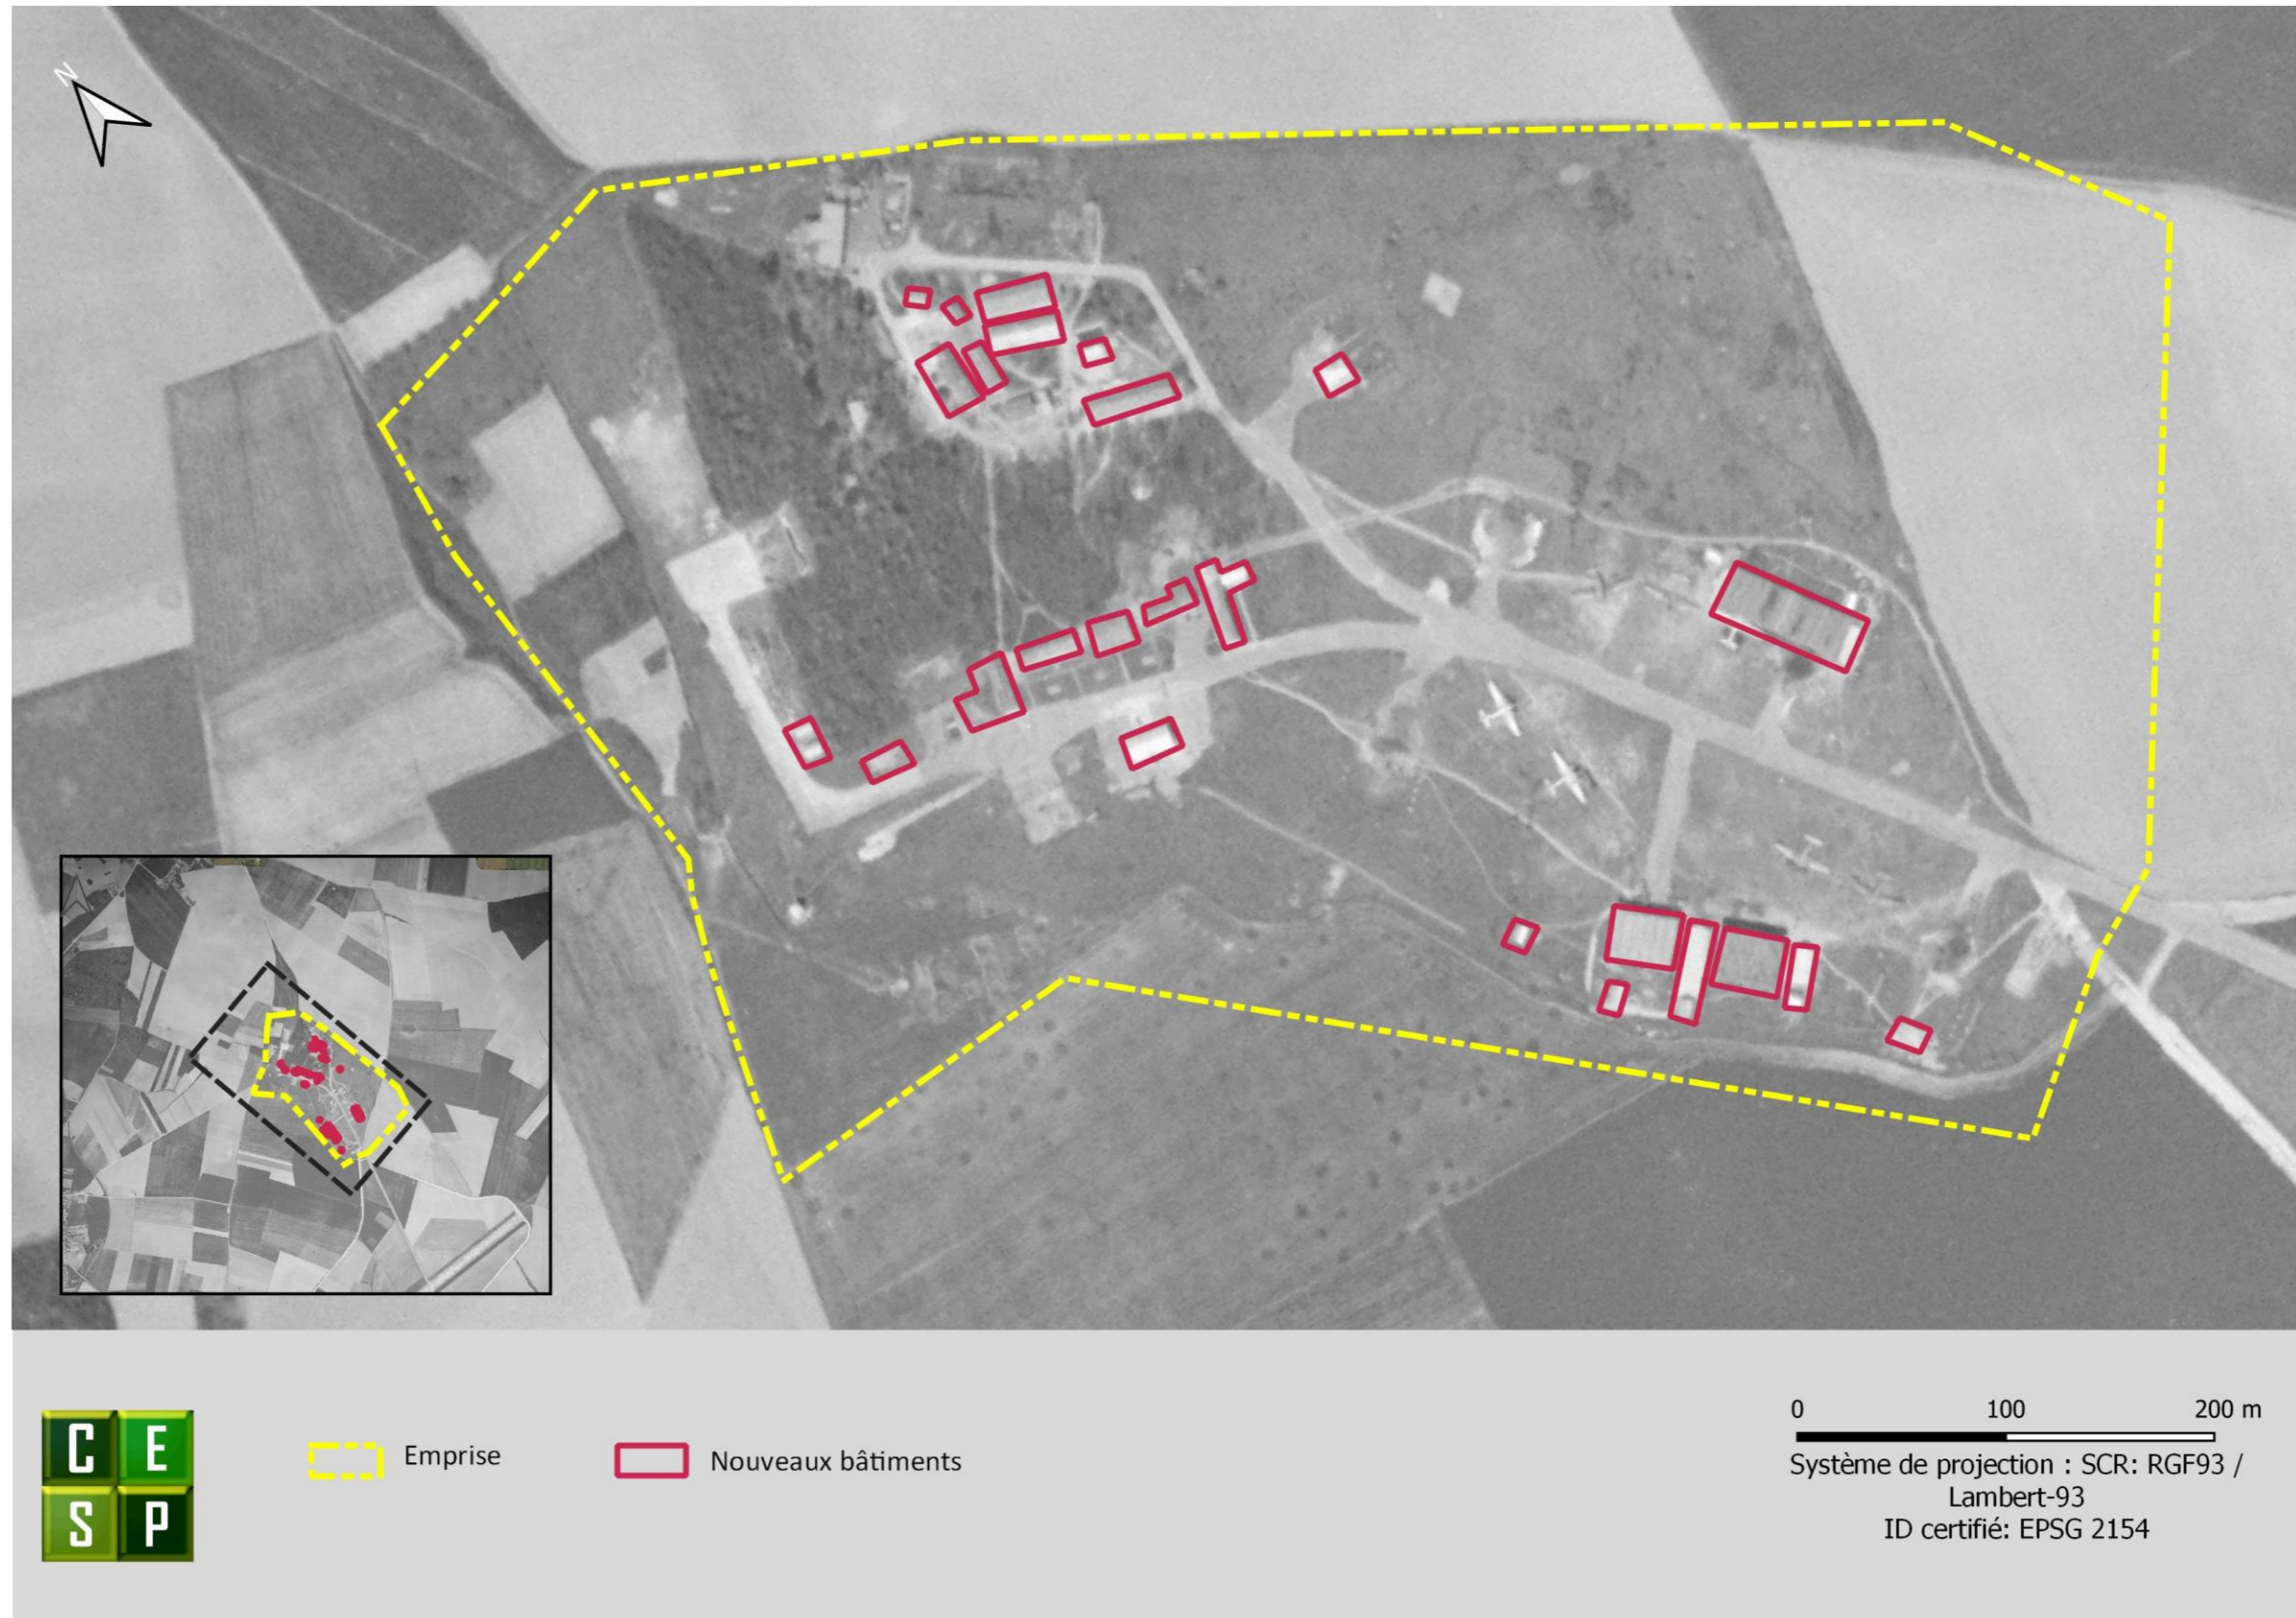
Figure 37 : extrait de photographie aérienne du 22 janvier 1955, source : IGN

Ci-dessous, un extrait de photographie aérienne du **22 janvier 1955**. Un certain nombre de nouveaux bâtiments sont construits sur l'emprise.

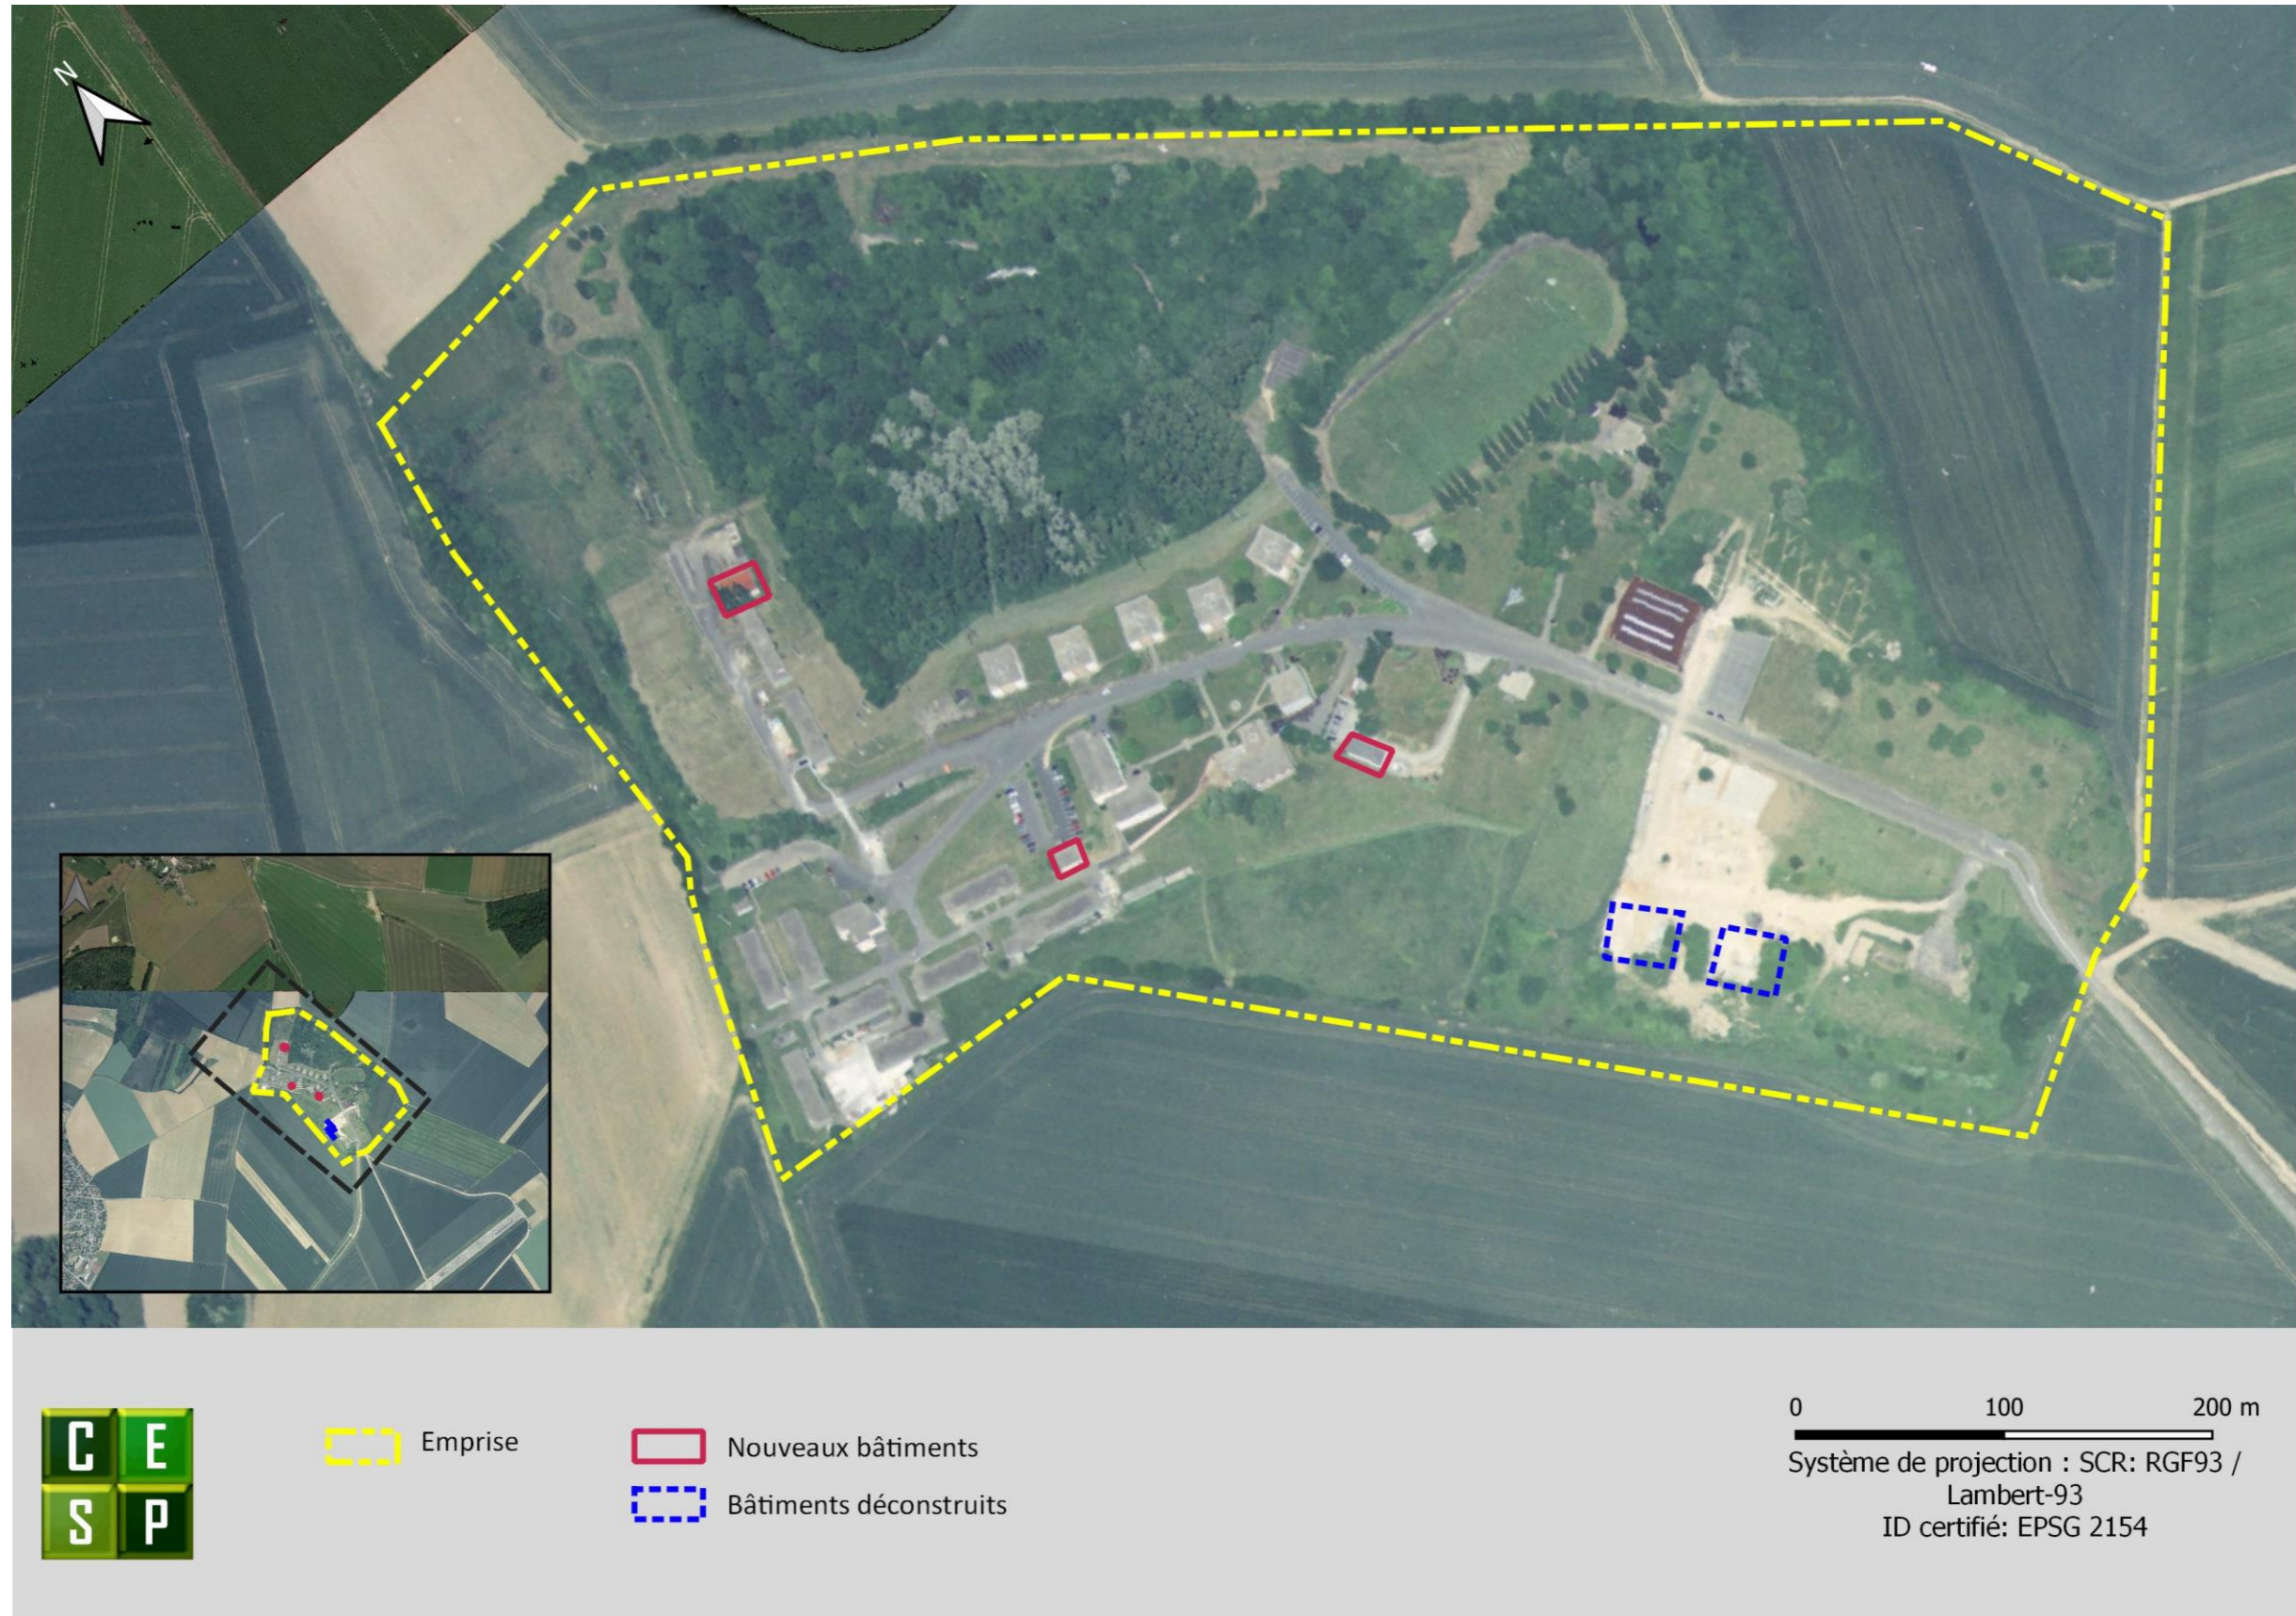
Figure 41 : extrait de photographie aérienne du 5 juin 1996, source : IGN

Ci-dessous, un extrait de photographie aérienne du 5 juin 1996. On constate une évolution assez faible par rapport à 1978, si ce n'est la construction de trois nouveaux petits bâtiments et la déconstruction, au sud de l'emprise, de deux bâtiments datant de 1955.
