Étude historique et technique de pollution pyrotechnique

*Centre pénitentiaire,
MORANGLES (60) / BERNES-SUR-OISE (95)*

Titre du document : EHTPP APIJ – Centre pénitentiaire (60-95)

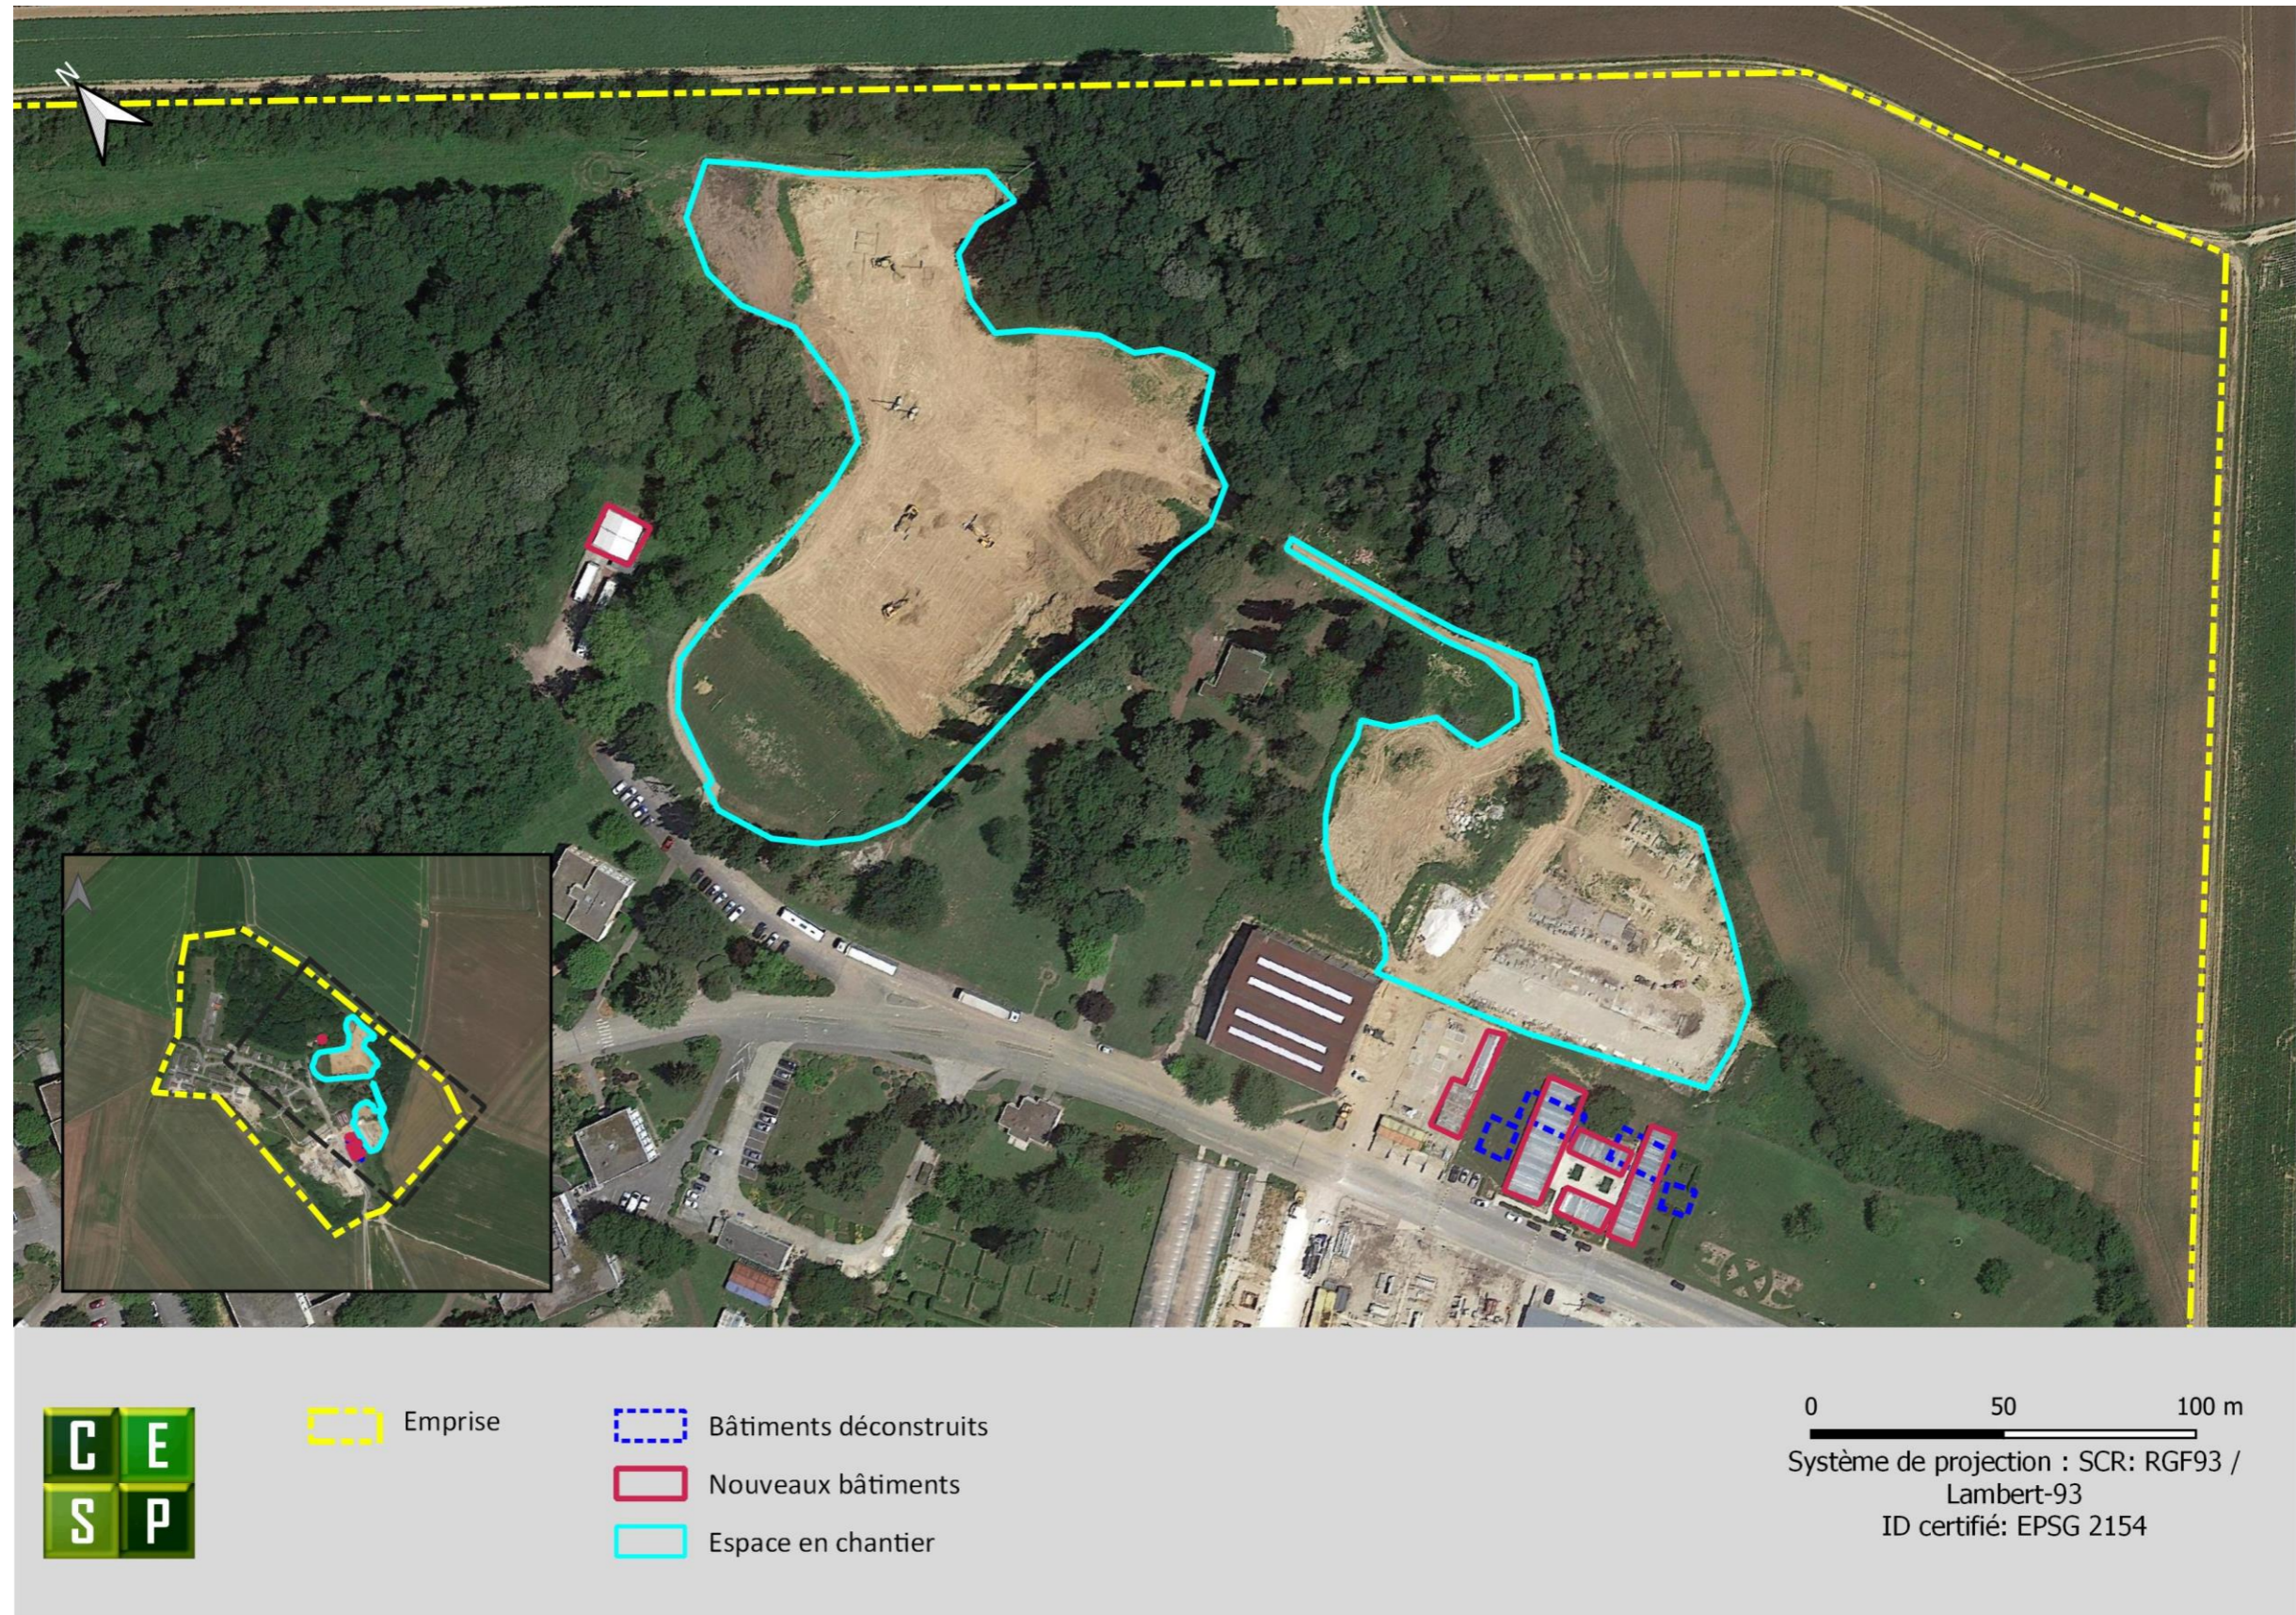
Figure 43 : extrait de photographie aérienne de 2022, source : Google Satellite

Ci-dessous, un extrait de photographie aérienne de 2022. L'attention est portée sur la partie Est de l'emprise, seul endroit où de nouveaux aménagements sont présents.

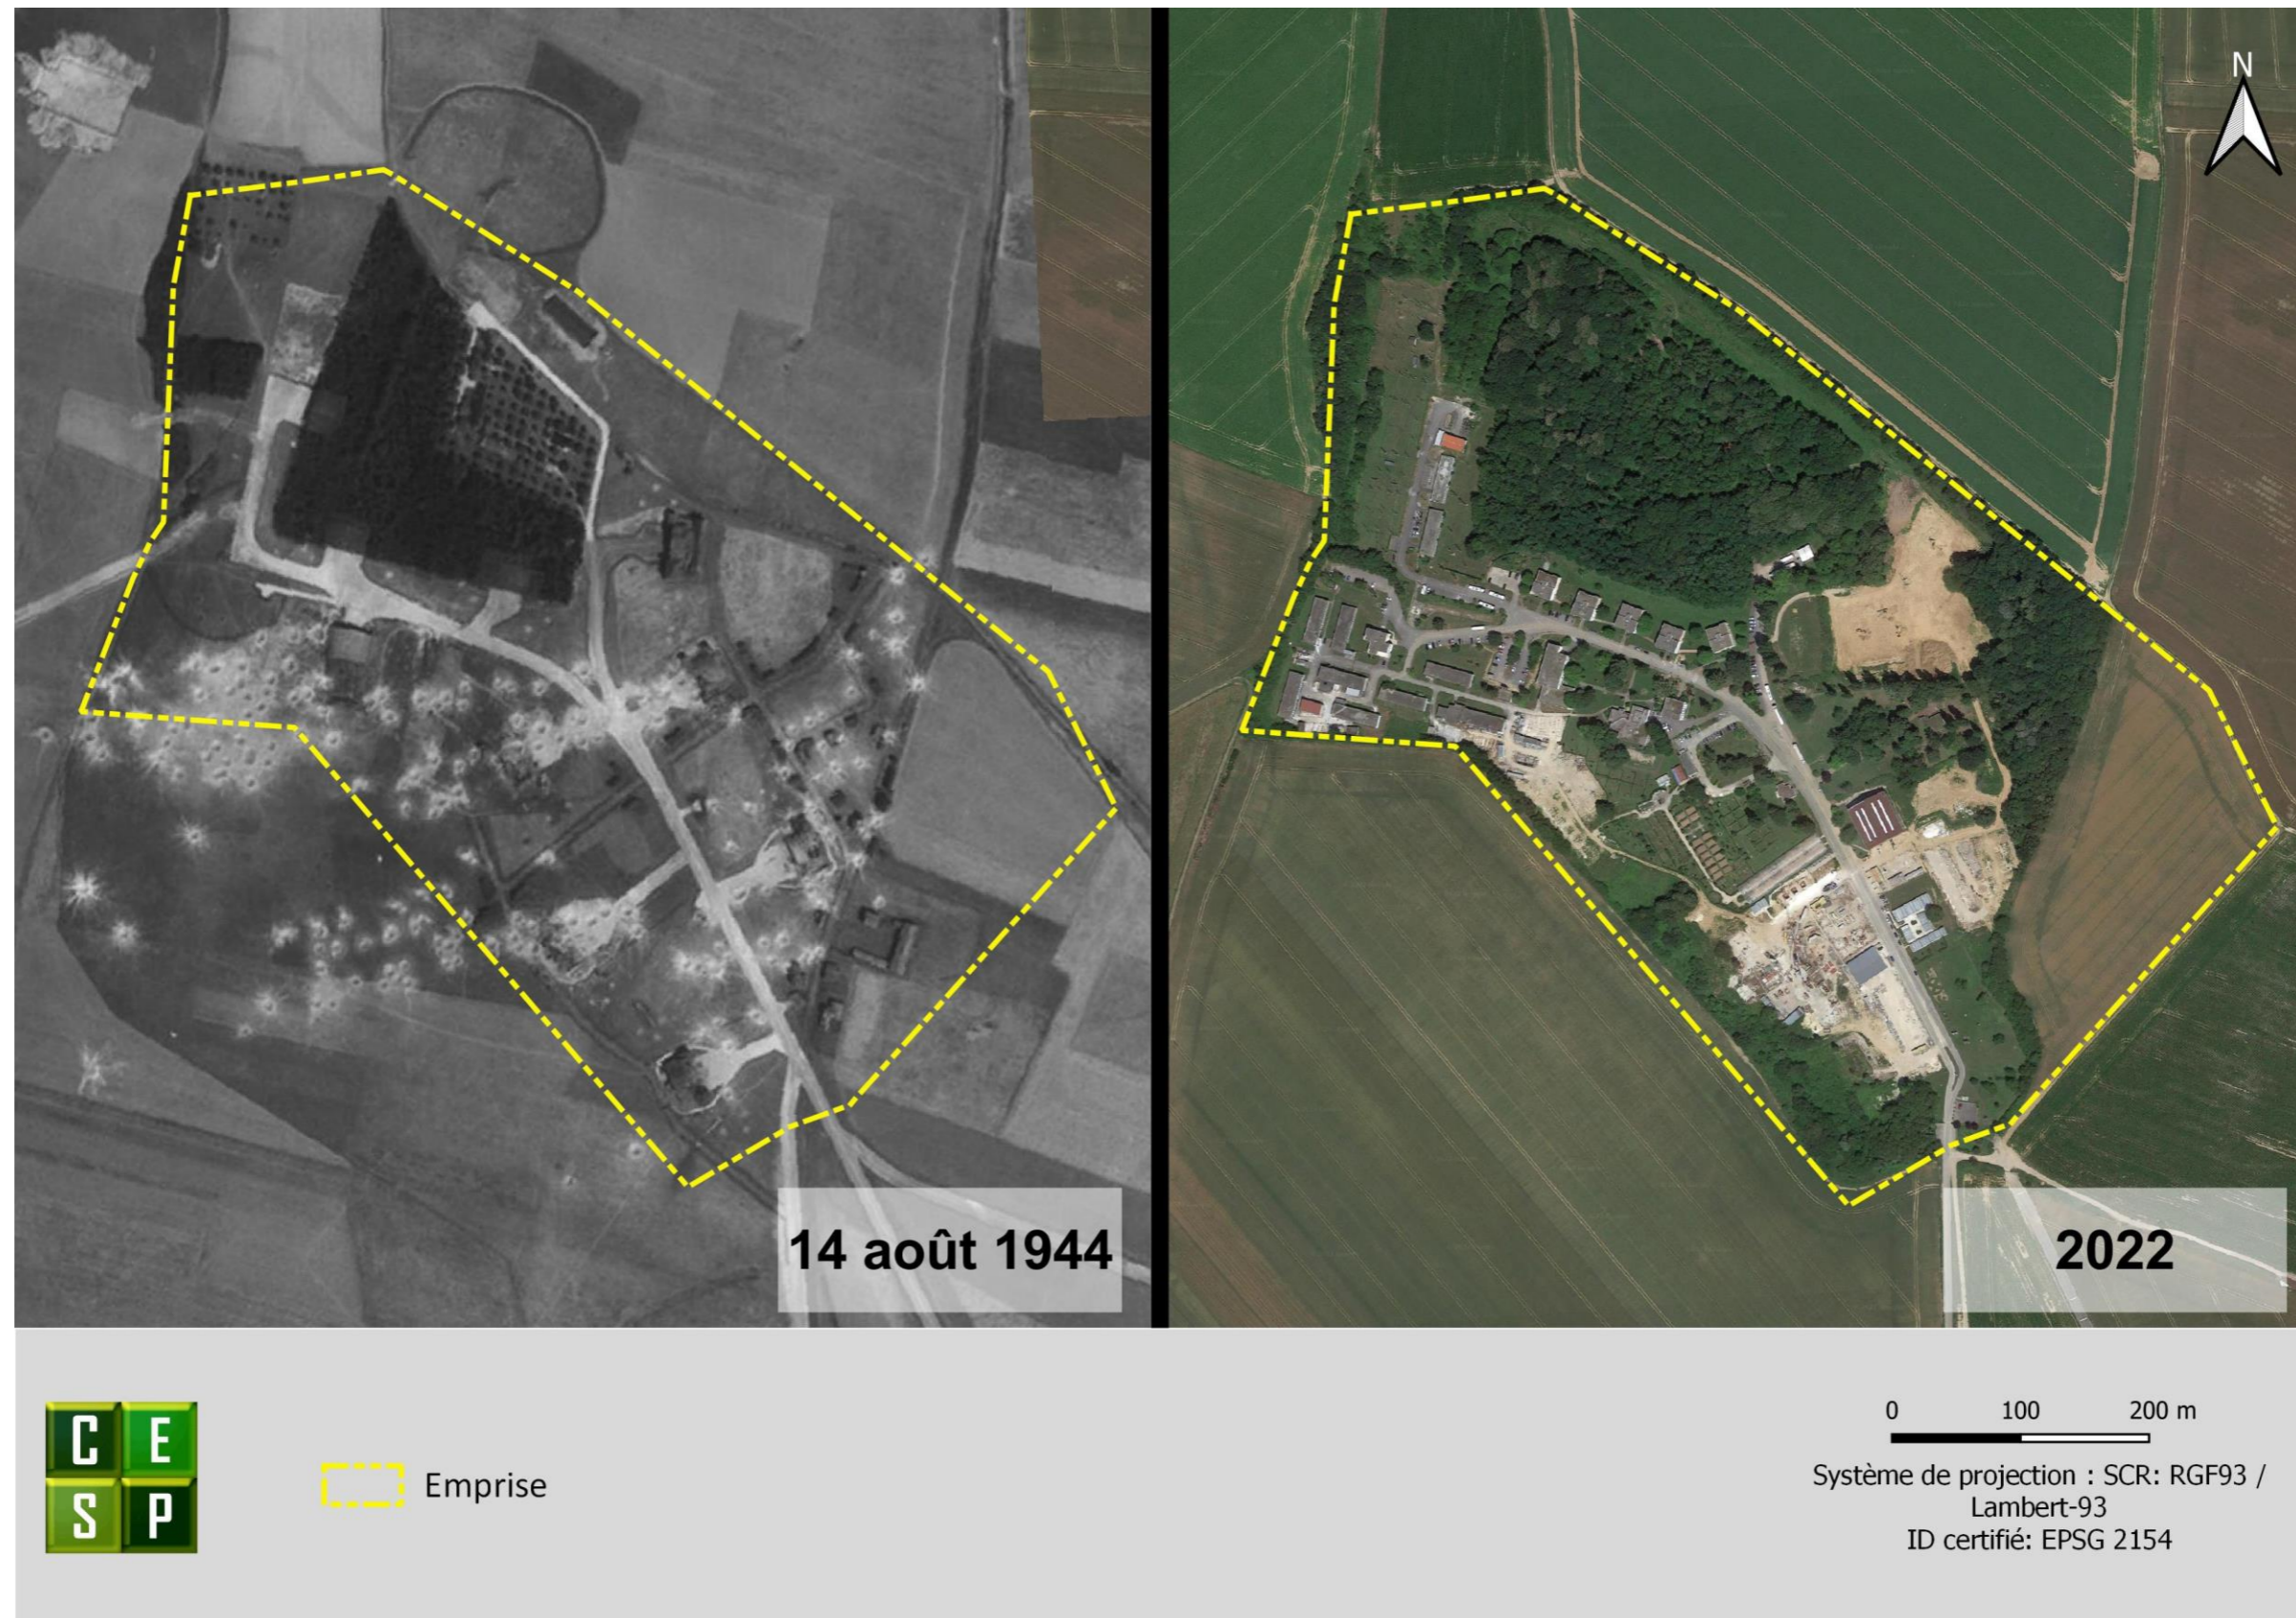
Figure 44 : comparatif d'un extrait de photographie aérienne du 14 août 1944 et d'un extrait de 2022, sources : archives anglaises KEW/Google Satellite

Ci-dessous, le comparatif d'un extrait de photographie aérienne du **14 août 1944** et d'un extrait de **2022**. L'espace sur l'emprise a été largement réaménagé depuis la Seconde Guerre Mondiale.
